通学路安全対策箇所図 ー藤岡第二小学校ー

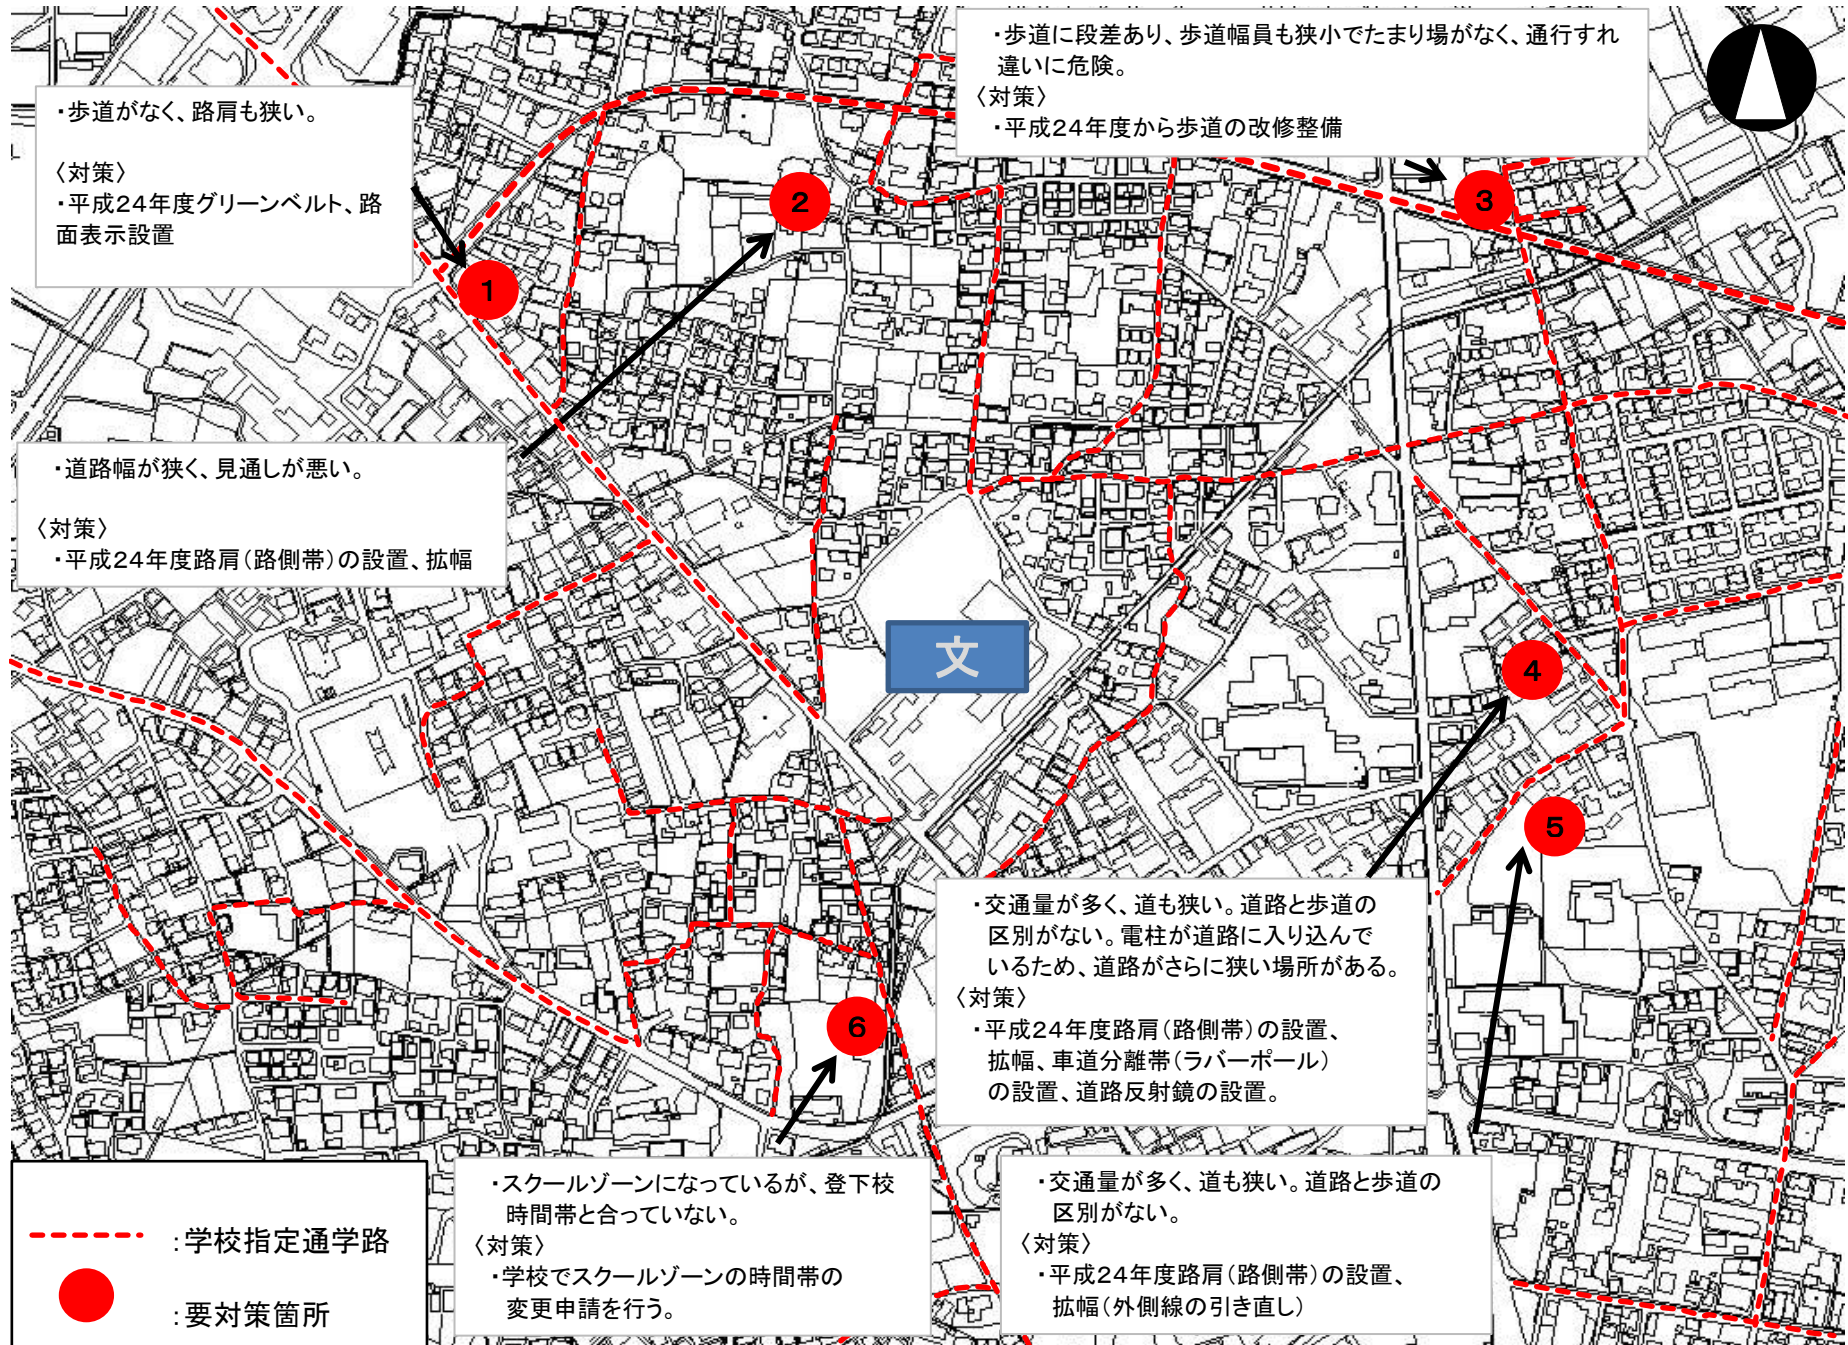
・歩道がなく、路肩も狭い。

・歩道に段差あり、歩道幅員も狭小でたまり場がなく、通行すれ違いに危険。

・道路幅が狭く、見通しが悪い。

・交通量が多く、道も狭い。道路と歩道の区別がない。電柱が道路に入り込んでいるため、道路がさらに狭い場所がある。

・スクールゾーンになっているが、登下校時間帯と合っていない。

・交通量が多く、道も狭い。道路と歩道の区別がない。

〈対策〉
・平成24年度グリーンベルト、路面表示設置

〈対策〉
・平成24年度から歩道の改修整備

〈対策〉
・平成24年度路肩(路側帯)の設置、拡幅

〈対策〉
・平成24年度路肩(路側帯)の設置、拡幅、車道分離帯(ラバーボール)の設置、道路反射鏡の設置。

〈対策〉
・学校でスクールゾーンの時間帯の変更申請を行う。

〈対策〉
・平成24年度路肩(路側帯)の設置、拡幅(外側線の引き直し)
