# 通学路安全対策調査箇所一覧表

( 藤岡第一小学校 )

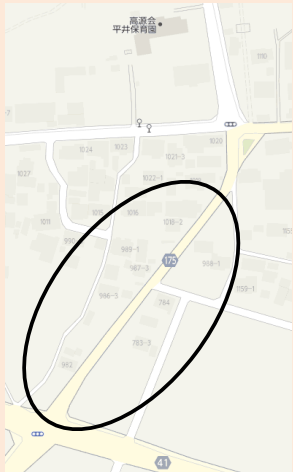
3 説明図

番号	点 検 個 所	危険要因	ハード対策	ソフト対策	調査日	年	月	備考
1	(例) 県道 173 篠崎造園付近 (緑柱367番地)	I	②	ウ				側溝のふたの穴が大きく、転倒する危険あり
2	上落合交差点	E	①					交通量が多くスピードを出す車や信号無視等の違反車両が多い。取り締まり等してほしい。
3	県道 175 平井こども園付近 (東平井1018付近)	B	①					平井こども園脇信号から日野方面に向かい、次の信号までの間が細くて危険である。
4	国道 254 藤岡ボウル付近 (上大塚1790付近)	E	⑦					国道の交通量が多く危険なので、信号機を設置してほしい。(間隔的に難しいと思いますが・・・)
5	市道 上大塚481付近	D	⑥					ミラーがあるが見つづらく、また樹木等も有り安全確認がしづらい。自動車もスピードを出して通過する。
