平成 30 年度通学路安全対策箇所

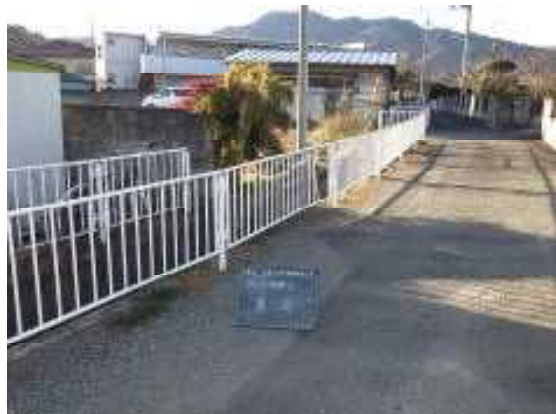
施工前

支柱が1本壊れて  
いたフェンスが新しく  
なりました。
