東庁舎

1. 目的

藤岡市庁舎の本庁舎について、耐震安全性を評価するものである。
評価は、予備調査の結果と、耐震判定委員会による判定をうけた診断計算結果を基に行う。

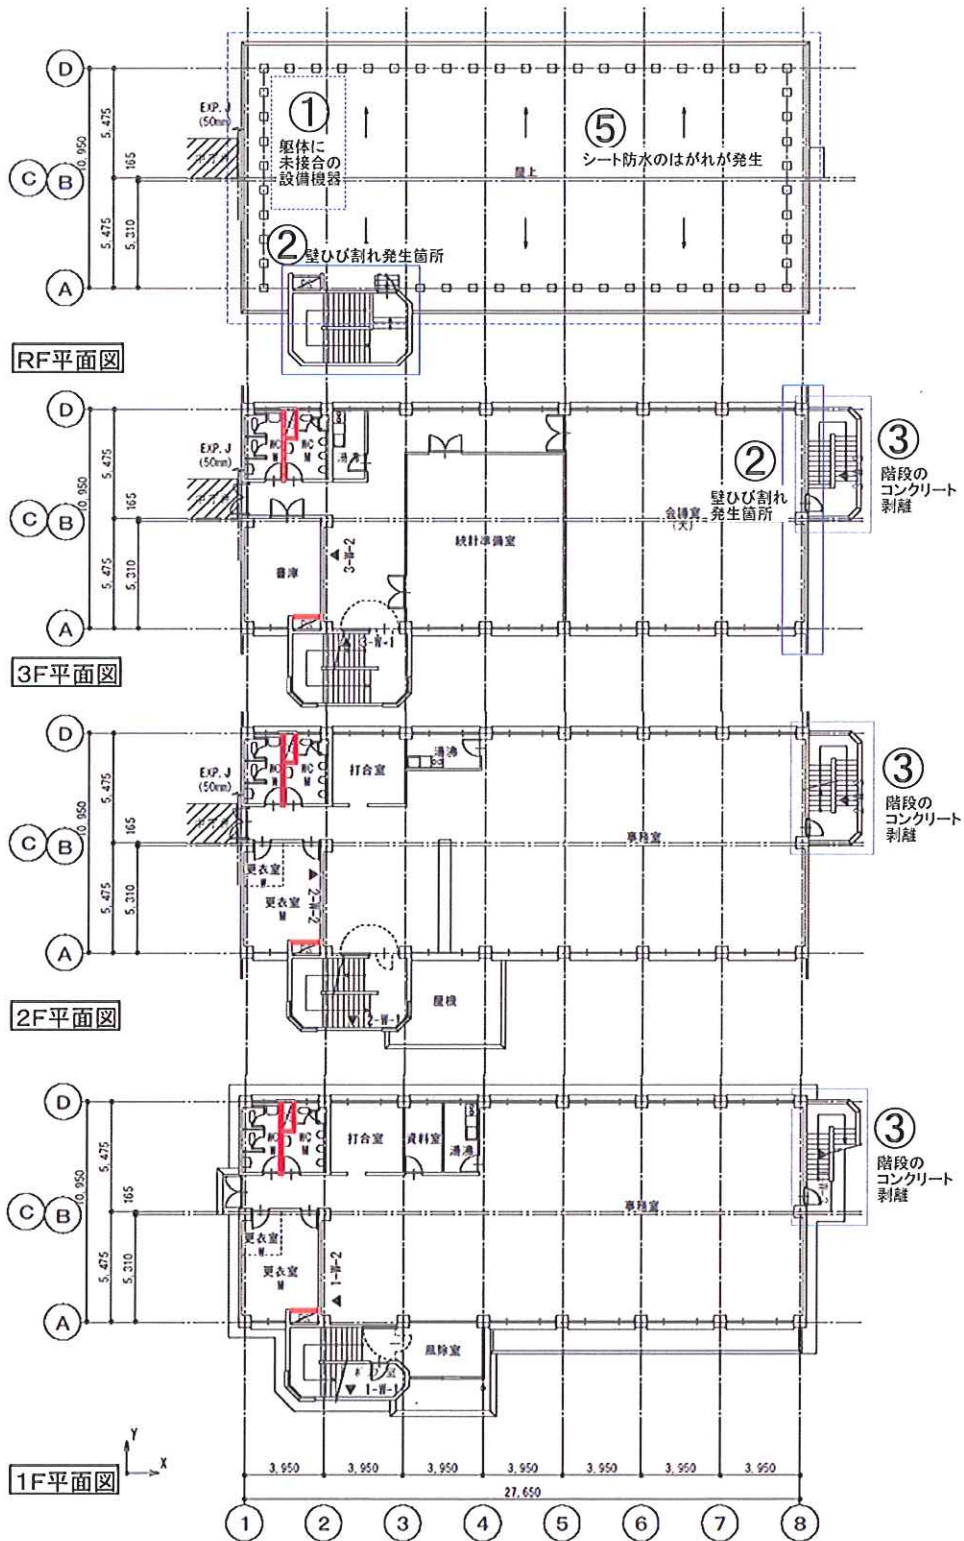
経年による劣化・風化等のため安全性の低下が危惧される箇所図面

- ① 屋上に建物躯体と接合されていない設備機器や未使用の設備機器が放置されており、地震、突風、錆発生、劣化などにより落下、転倒の可能性がある。
- ② 建物各箇所のコンクリート造壁にひび割れが生じているため、地震時に有効な性能を発揮できない可能性がある。
- ③ 建物南側外部階段にコンクリートの剥離が発生している。
施工不良および経年劣化によるものと判断されるが、雨水の浸透により躯体内部鉄筋にも錆が見られる。
- ④ 建物各箇所コンクリートブロック造壁の建物躯体への定着が不十分である
上下左右で建物躯体に定着されていることが望ましい。
- ⑤ 屋上および塔屋のシート防水の劣化が見られ屋根面より剥がれている。
屋上スラブコンクリートより水が躯体内に浸透している。

≡ はコンクリートブロック壁を示す ④

- ① 使用していない設備機器は撤去する事が望ましい。
- ② コンクリート造壁の大きなひび割れは、ひび割れへの樹脂充填など補修を行う事が望ましい。
ひび割れ幅の大きい塔屋の壁は躯体をはつり鉄筋錆の状況を確認し補修を行う必要がある。
- ③ コンクリートの剥離箇所の補修を行う事が望ましい。
- ④ コンクリートブロック造壁となっている主要室の壁は改修を行う事が望ましい。
改修は、建物の重量を軽減するためにも乾式壁が理想的である。
- ⑤ 防水の補修を行う事が望ましい。

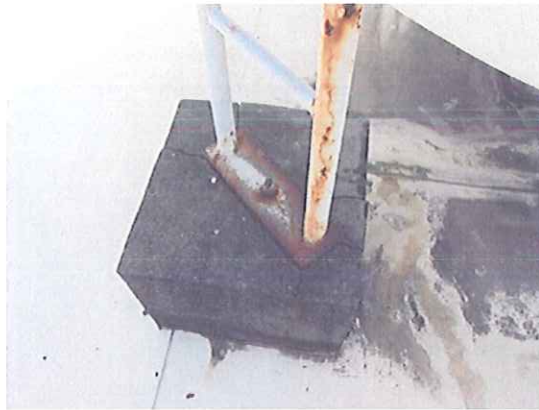
- ① 未使用設備機器の落下飛散により、屋上防水、屋上躯体の損傷および人的被害につながる。
- ② ひび割れからの水が浸透すると躯体内鉄筋が錆び膨張するため、さらにひび割れが拡大し、耐震要素とならない壁となる。
- ③ 現在の状態の放置では、内部鉄筋の錆が進行し更なるコンクリート片の落下につながる。
人の往来のある箇所でもあり、人身被害も考えられる。
- ④ 不十分な定着では、地震時においてコンクリートブロック造壁の倒壊の可能性がある。
パイプスペースの壁は、大事故にはならないであろうが、人の往来のある箇所においては、倒壊による人身被害も考えられる。
- ⑤ 躯体内の水の浸透は鉄筋を錆びさせ、躯体劣化につながる。

① 東庁舎屋上 設備基礎
建物躯体との接合が望ましい

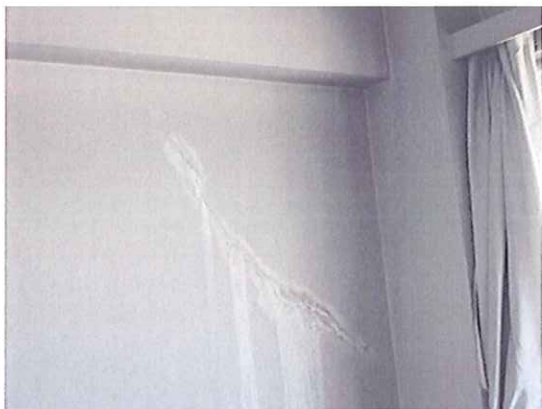
②-1 東庁舎3階 耐力壁のひび割れ
樹脂充填等による補修が望ましい

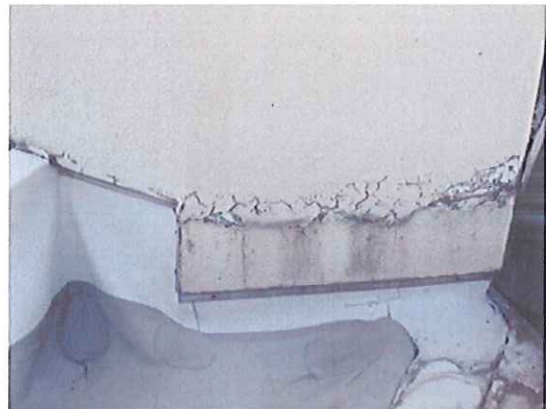
②-2 東庁舎塔屋 壁のひび割れ
躯体内部確認後補修が望ましい

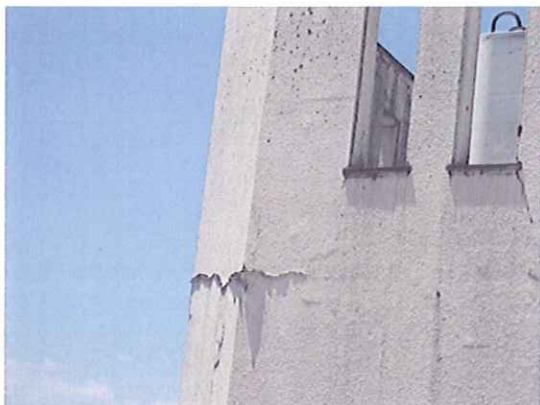
②-3 東庁舎塔屋 壁のひび割れ
躯体内部確認後補修が望ましい

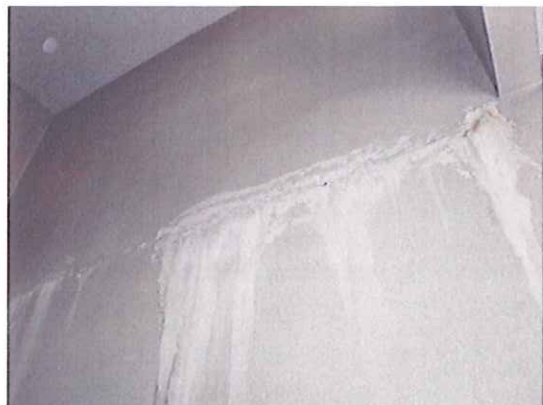
②-4 東庁舎塔屋 壁のひび割れ
躯体内部確認後補修が望ましい

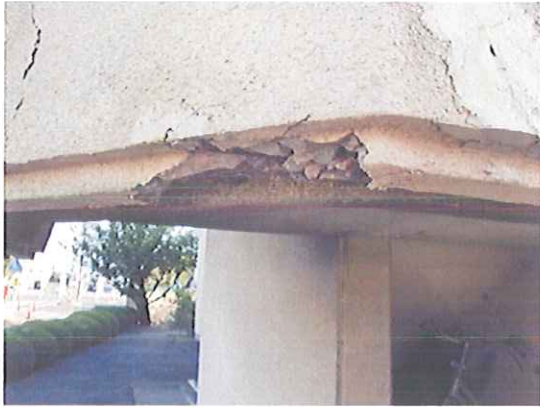
③-1 東庁舎外部階段 コンクリート剥離
剥離部の補修が望ましい

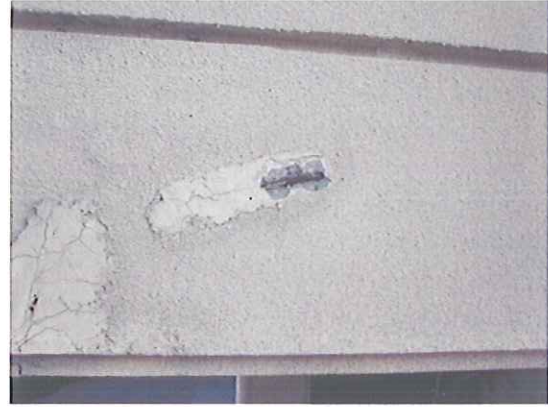
③-2 東庁舎外部階段 鉄筋被り不足
剥離部の補修が望ましい

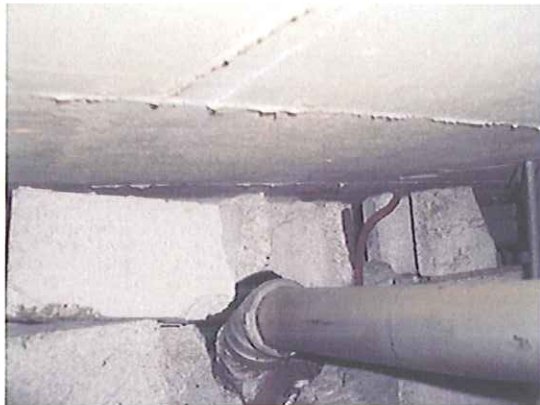
④ 東庁舎1階トイレ コンクリートブロック造壁上部の定着固定状況
コンクリートブロック壁の改修が望ましい

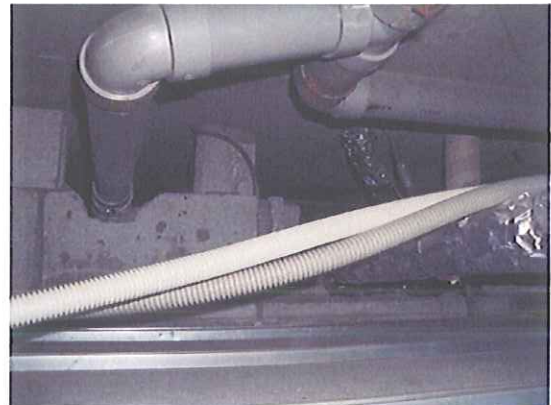
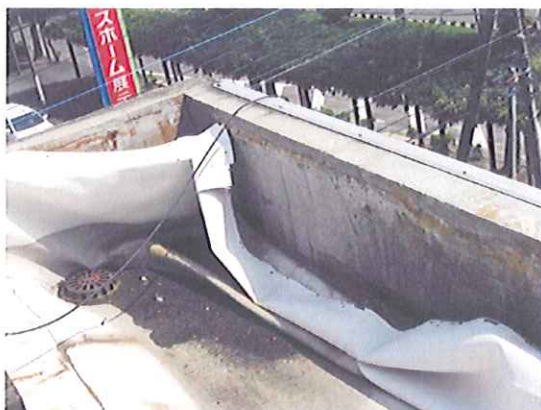
⑤-1 東庁舎 シート防水の劣化状況
防水の改修が望ましい

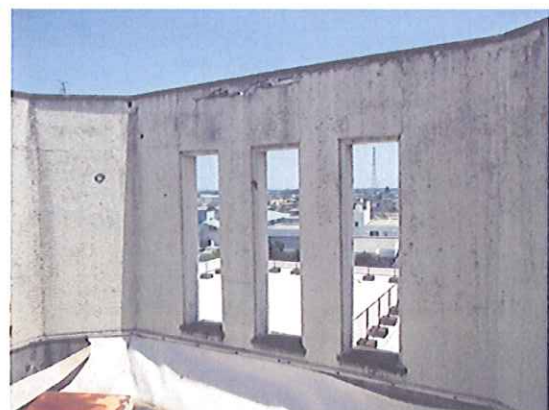
⑤-2 東庁舎 シート防水の劣化状況
防水の改修が望ましい
