本庁舎

1. 目的

藤岡市庁舎の本庁舎について、耐震安全性を評価するものである。
評価は、予備調査の結果と、耐震判定委員会による判定をうけた診断計算結果を基に行う。

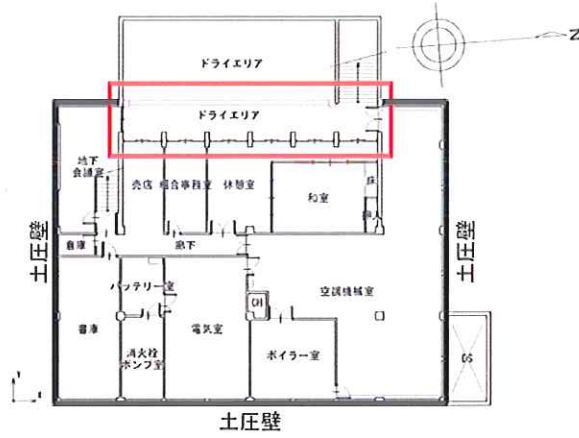
土圧壁
B1F 平面図

② 建物地下室部分

地下室部分は、取り囲む3面が土圧壁を兼ねた耐震壁となっており、その壁が耐震要素となるが、ドライエリア側(西面)では壁が無く開口となっているため、荷重の流れが偏ったものとなっている。

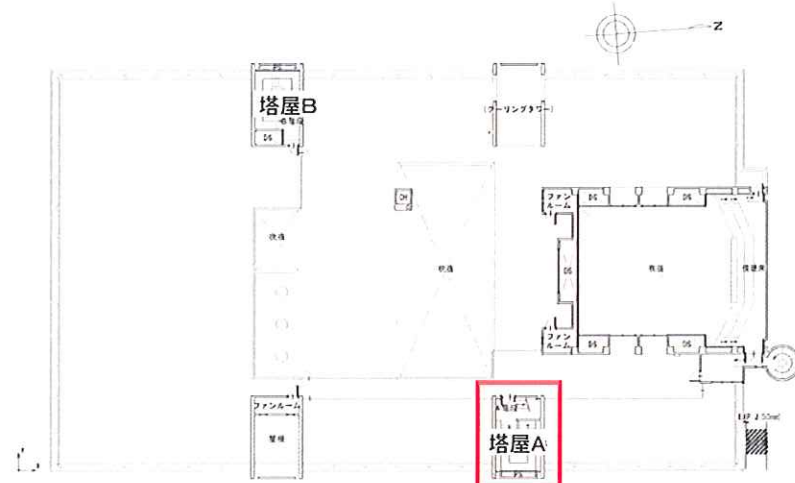
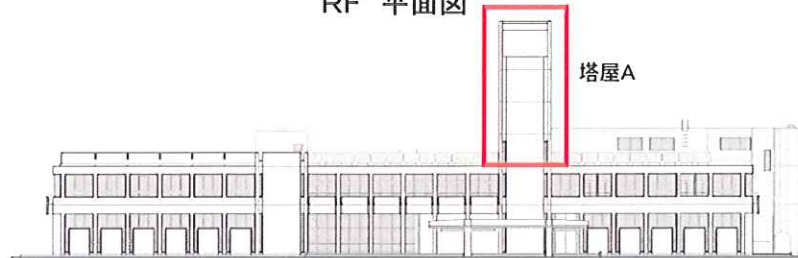
RF 平面図

③ 塔屋A シンボルタワー

屋上の塔屋Aシンボルタワー(東側玄関上部)は、診断計算においては、Y方向(東西方向)では耐震要素となる十分な厚さの壁が配置されているため耐震性能が高いが、X方向(南北方向)では配置された壁が十分な耐震要素とならないため極めて低い。診断計算では考慮されない耐震要素があるため、診断値以上の耐力を有すると評価できるが、その分を考慮しても耐震性能は低いランクである。

本建物の今後の使用にあたって、塔屋Aは著しく耐震性能が低いため、早期の解体をも考慮した改修を行うことが望ましい。その他、耐震性能の低い部分について補強を行う場合は、経年による風化・劣化のため安全性の低下が危惧される箇所の改修補修も含めた、大規模改修を行うことが望ましい。

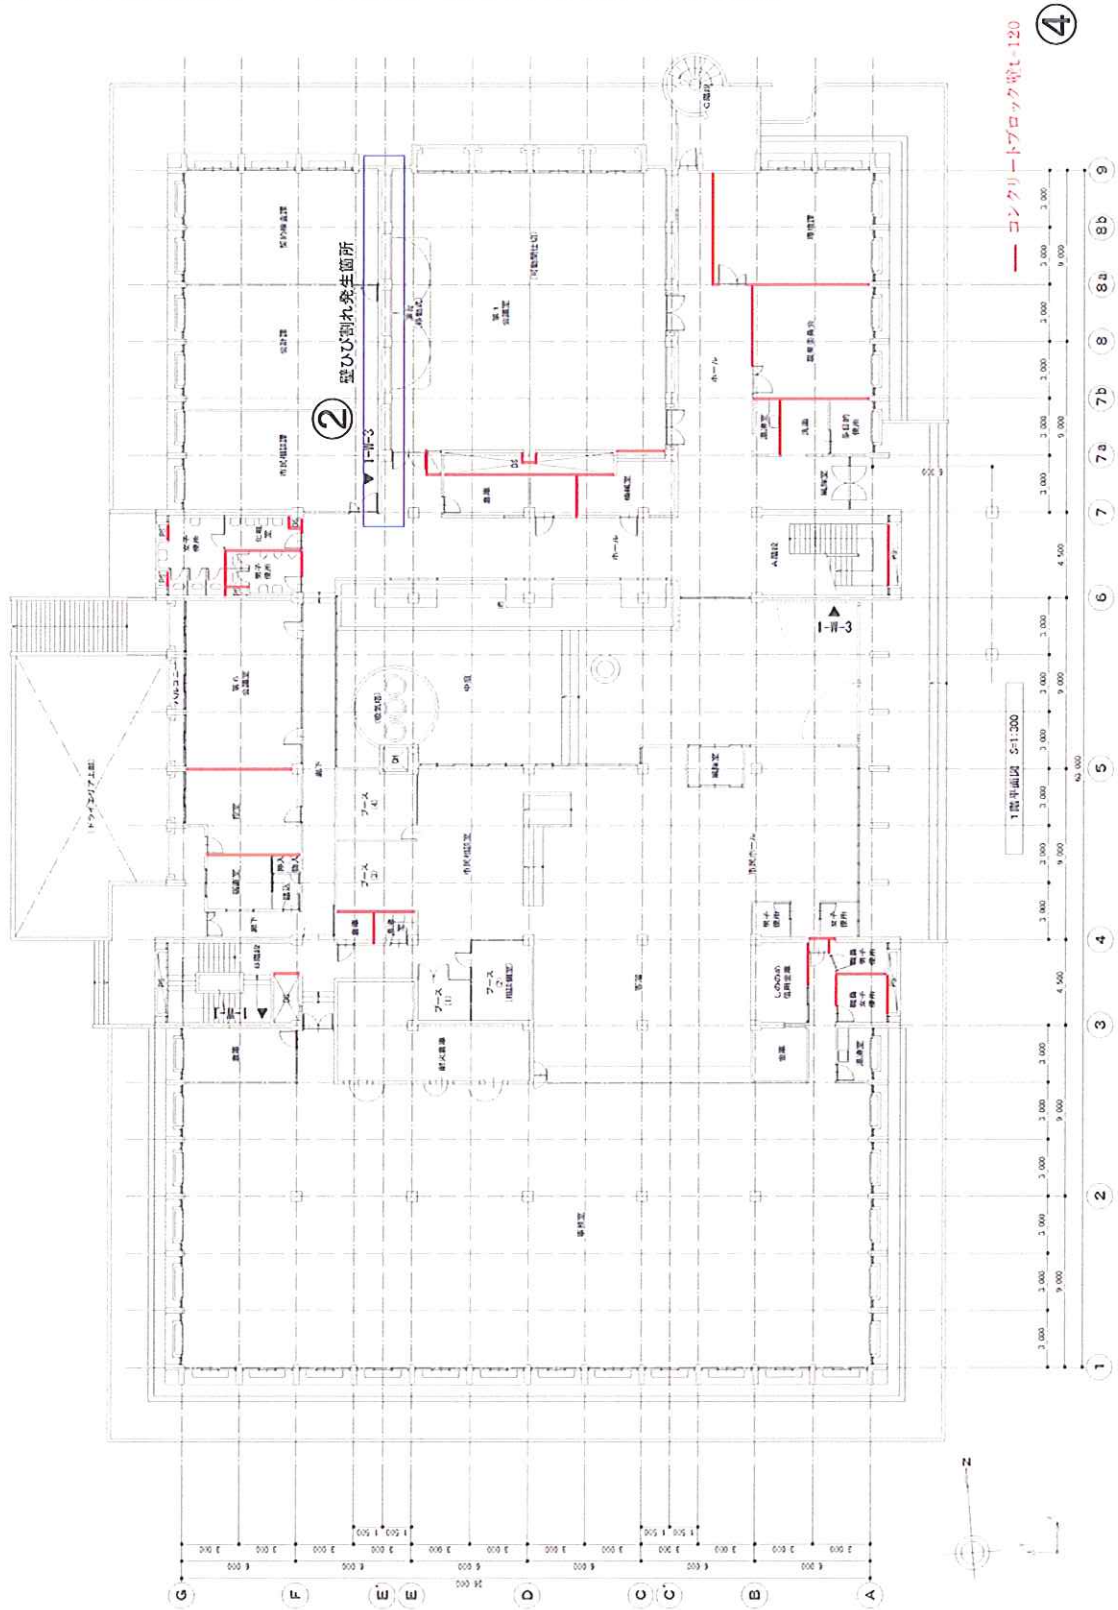
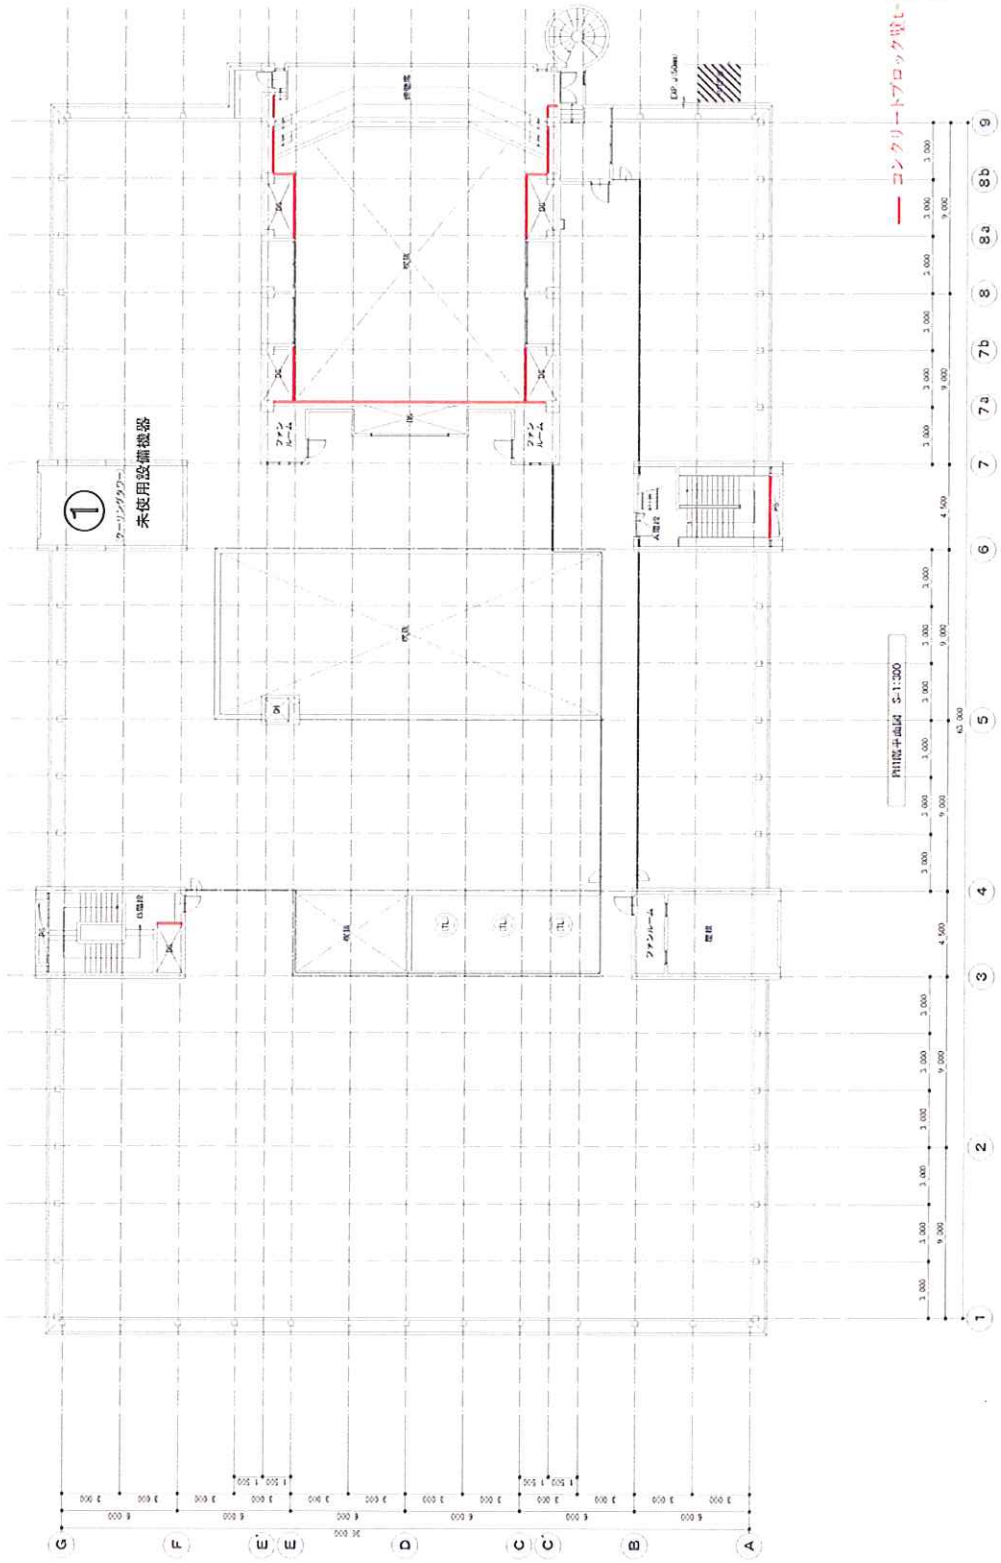
経年による劣化・風化等のため安全性の低下が危惧される箇所図面

- ① 屋上および塔屋A(シンボルタワー)内に未使用の設備機器が放置されており地震、突風、錆発生、劣化などにより落下、転倒の可能性がある。
- ② 建物各箇所のコンクリート造壁にひび割れが多数生じているため、地震時に有効な性能を発揮できない可能性がある。
- ③ 建物外部エントランス車寄せ庇にコンクリートの剥離が発生している施工不良および経年劣化によるものと判断されるが、雨水の浸透により躯体内部鉄筋にも錆が見られる。
- ④ 建物各箇所コンクリートブロック造壁の建物躯体への定着が不十分である上下左右で建物躯体に定着されていることが望ましい。

- ① 使用していない設備機器は撤去する事が望ましい。
- ② コンクリート造壁の大きなひび割れは、ひび割れへの樹脂充填など補修を行う事が望ましい。
- ③ コンクリートの剥離箇所の補修を行う事が望ましい。
- ④ コンクリートブロック造壁となっている主要室の壁は改修を行う事が望ましい。
改修は、建物の重量を軽減するためにも乾式壁が理想的である。

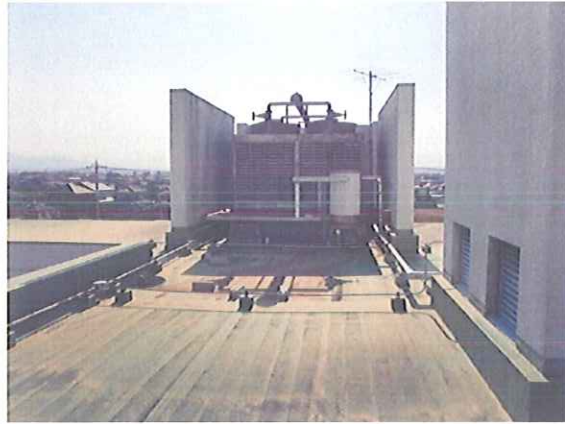
- ① 未使用設備機器の落下飛散により、屋上防水、屋上躯体の損傷および人的被害につながる。
- ② ひび割れからの水が浸透すると躯体内部鉄筋が錆び膨張するため、さらにひび割れが拡大し、耐震要素とならない壁となる。
- ③ 現在の状態の放置では、内部鉄筋の錆が進行し更なるコンクリート片の落下につながる。
人の往来のある箇所でもあり、人身被害も考えられる。
- ④ 不十分な定着では、地震時においてコンクリートブロック造壁の倒壊の可能性がある。
パイプスペースや機械室内の壁は、大事故にはならないであろうが人の往来のある箇所においては、倒壊による人身被害も考えられる。

① 本庁舎 屋上 クーリングタワー
未使用設備機器が放置されており落下転倒の可能性がある

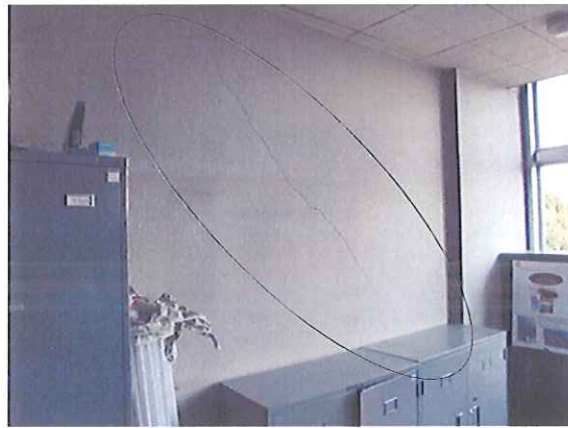
②本庁舎 2F企画部 コンクリート造壁
ひび割れが発生している

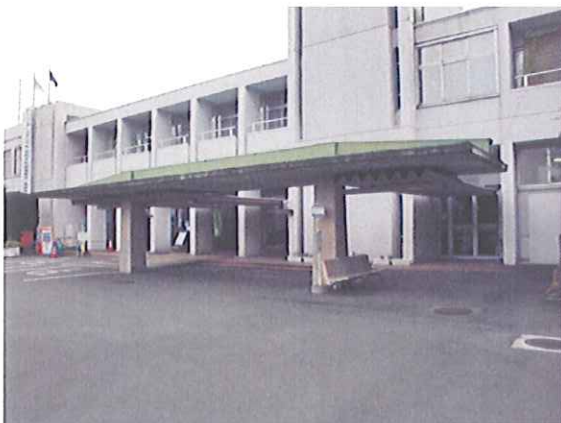
③-1 本庁舎 エントランス車寄せ
庇にコンクリートの剥離が見られる

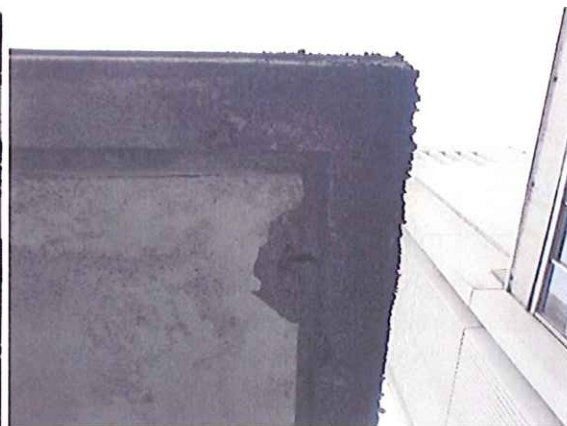
③-2 本庁舎 エントランス車寄せ
庇コンクリート剥離状況
内部鉄筋が露出している
