(1) 主要地方道176 神田1378番地2付近の手押し信号の待機場所

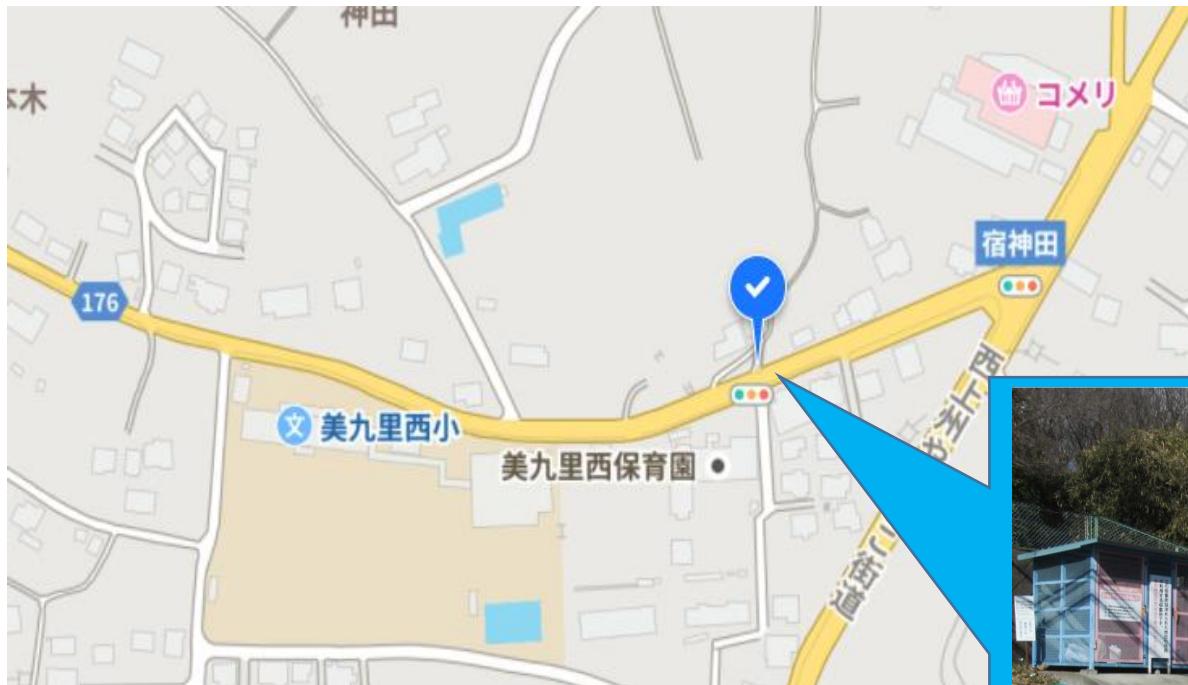
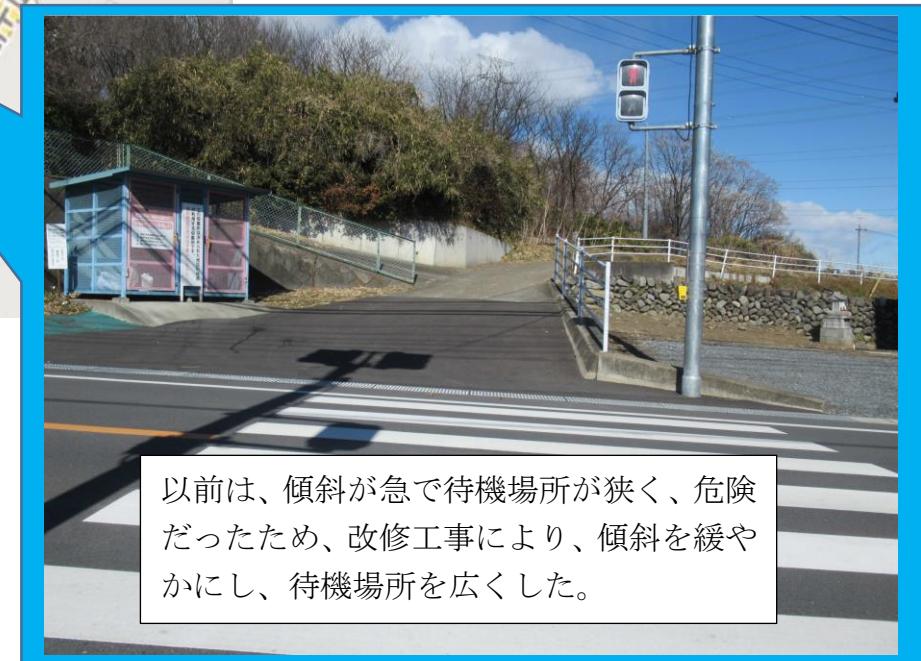
以前は、傾斜が急で待機場所が狭く、危険だったため、改修工事により、傾斜を緩やかにし、待機場所を広くした。
