### 3. 三波川(サクラ)の現況調査

#### 3.1. ‘冬桜’の生存個体数の推移

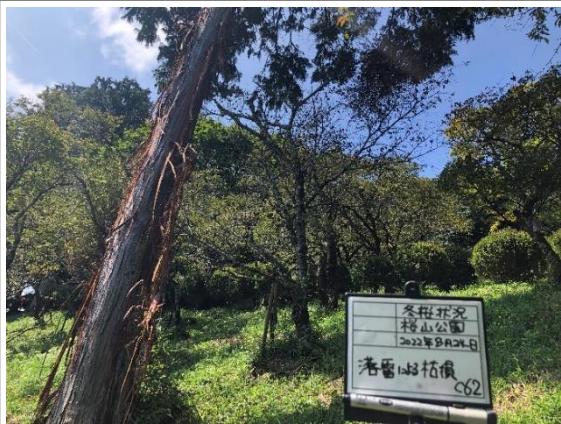
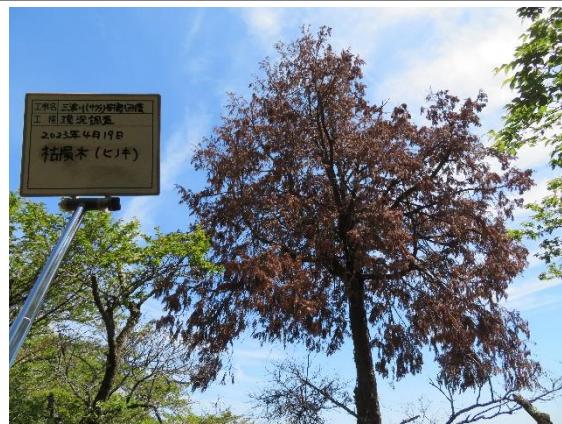
写真 7 枯死した‘冬桜’

また2020年から2024年においては、2022年8月から2023年8月に枯死した個体が多かった(表6)。地区別にみると大きな違いはなかったが、E地区での減少が多かった。なお、2023年の枯死にカウントされているC62について、隣接するヒノキが2022年に落雷を受けた影響で枯死したものと考えられた(写真7)。

落雷による枯死(C62)

冬桜研究  
桜山公園  
2022年8月22日  
落雷による枯死  
C62

落雷で枯損したヒノキ

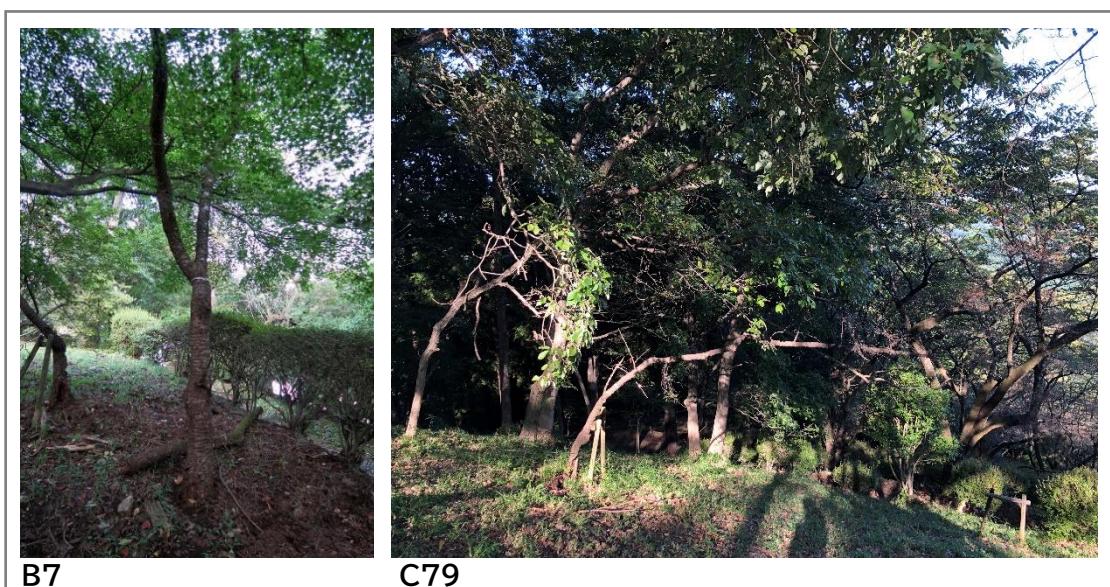
写真 8 被圧の状況

‘冬桜’が周辺から受けている被圧の状況を把握するためにドローンを用いて上空から撮影した。ドローンで撮影したオルソ画像を図 13 に示した。その際、同図に2020年における‘冬桜’の枯死状況を反映させた。同様に、ドローンで撮影した画像を基に周辺樹林から被圧を受けていると想定される場所を図 14 示した。桜山公園の山頂付近は全体的に‘冬桜’を覆うように樹林化が進んでいる様子が確認できた。特に西側から北側にかけては樹林化が著しい。林冠に覆われている‘冬桜’は生育が弱々しく、林縁に位置する個体は日照を求めて樹形が乱れているなど、日照不足が樹勢衰退に強く影響していることが確認できた。以下に各区域の特徴を簡単にまとめた。

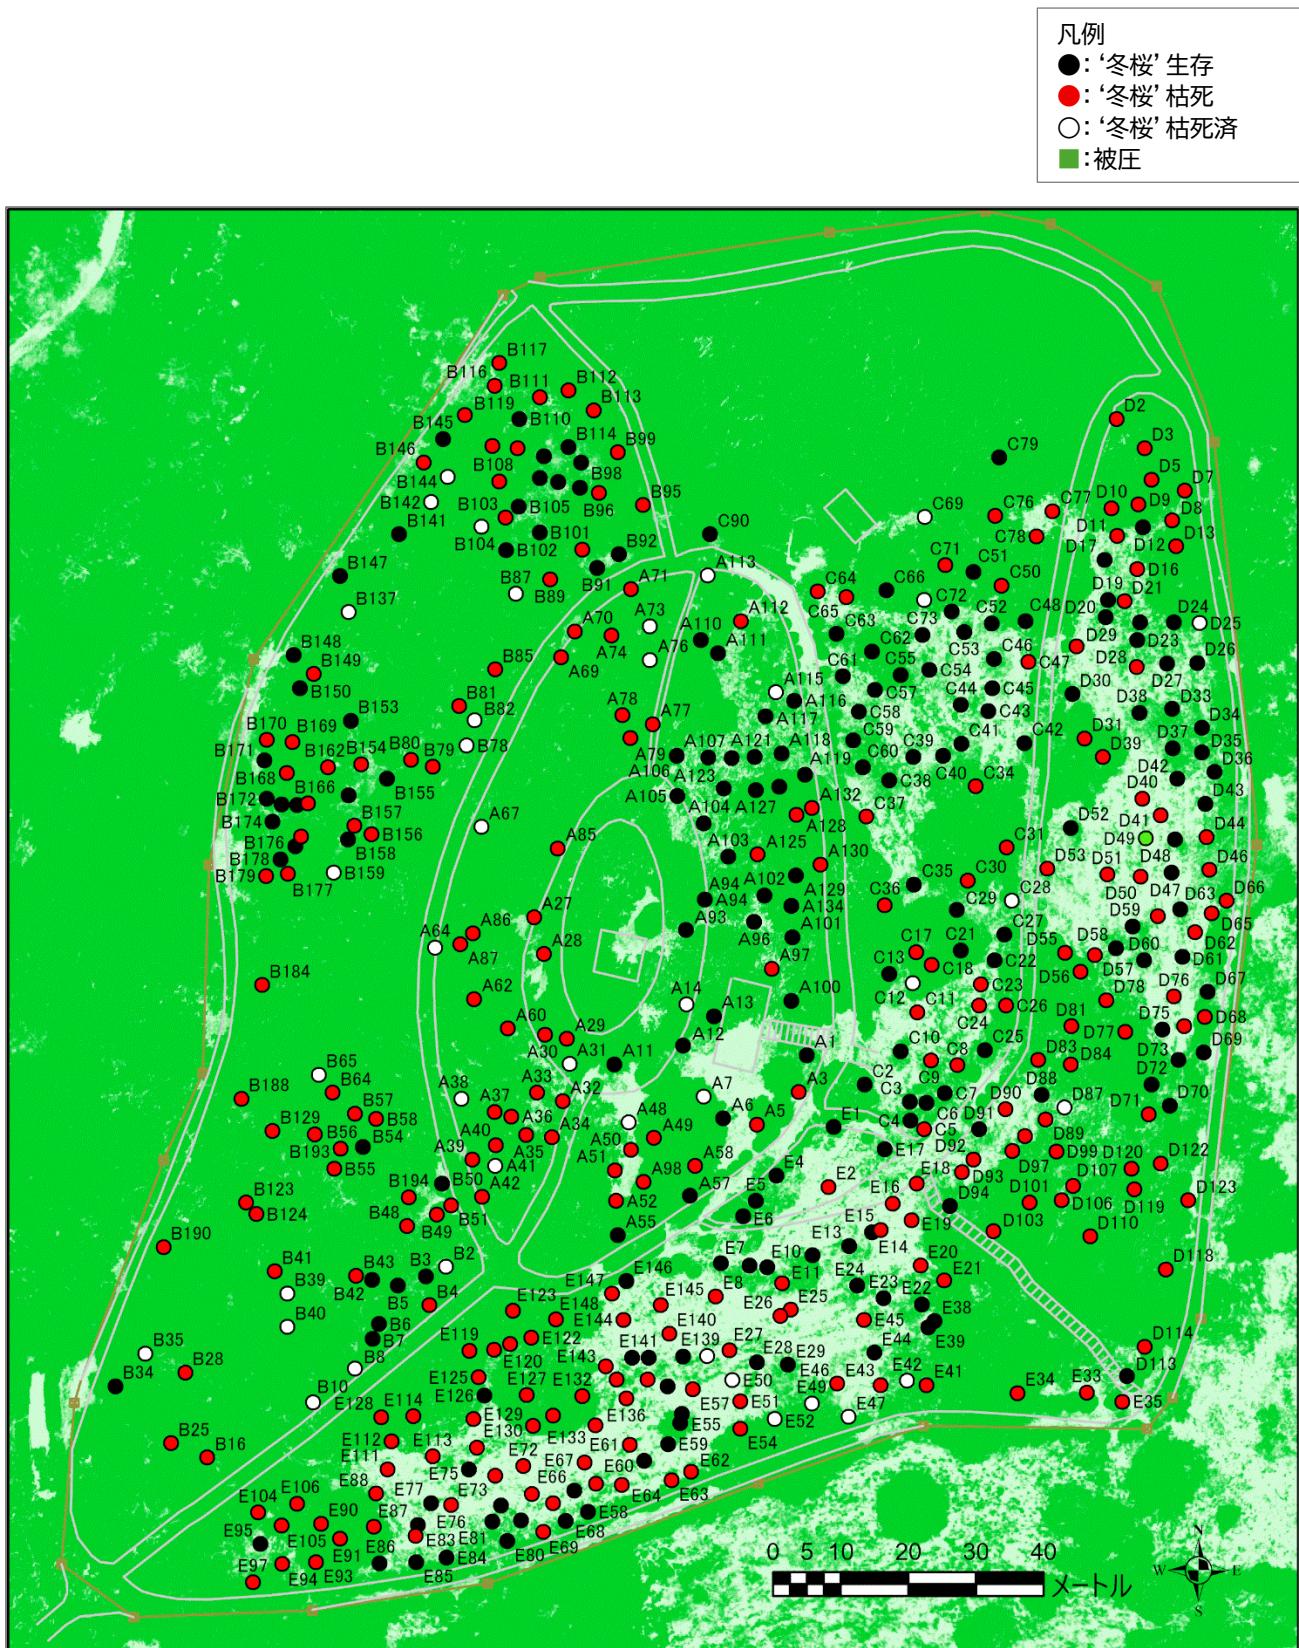
図 14 ‘冬桜’の枯死状況(2020 年)と周辺樹林からの被圧状況

A地区：桜山の山頂で他の区域に比べて傾斜は緩く、西側は樹林化が進む。

B地区：山頂の西側に位置し、傾斜はやや急で全体的に樹林化が進む。

C地区：山頂の北東側の斜面上部に位置し、傾斜はやや急で区域の北側は樹林化が進む。

D地区：山頂の東側の斜面下部に位置し、傾斜はかなり急で上部は開ける。

E地区：山頂の南側に位置し、傾斜はかなり急で上部は開ける。

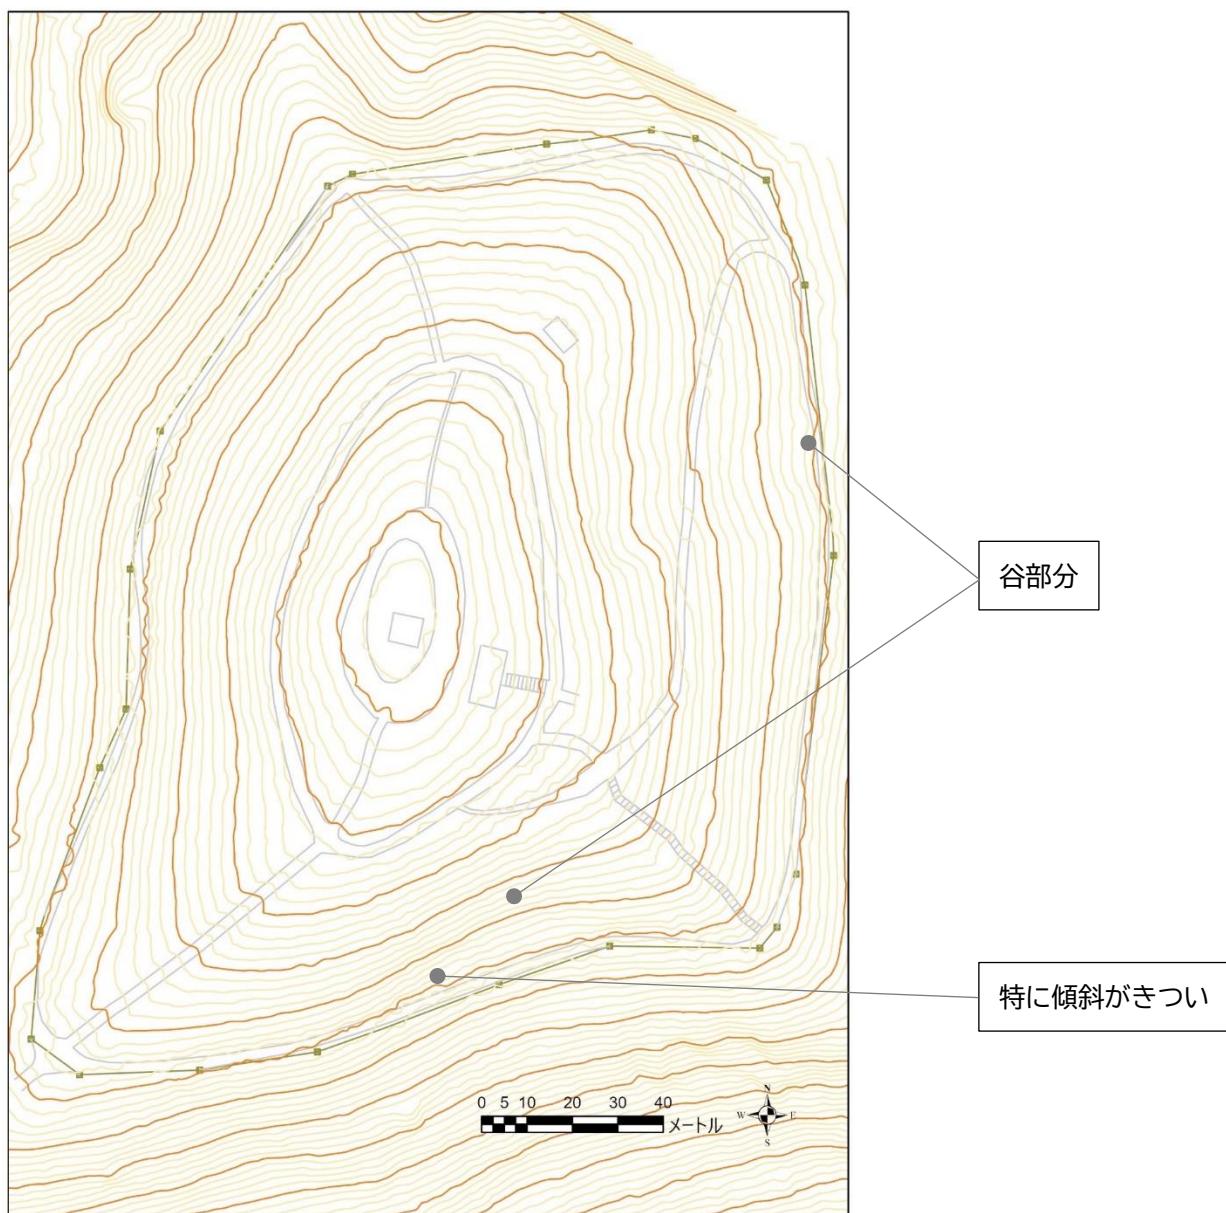
図 15 地形図データ

三波川(サクラ)は桜山の山頂部に位置しており、傾斜の程度が‘冬桜’の生育に影響することもと考えられた。国土地理院が発行する既存の地形図では天然記念物指定範囲内の地形を把握するには十分では無かったため、ドローンで撮影したデータを元に地形図を作成した(図 15)。本図により、南向き斜面は特に傾斜がきついことが判明した。また、南側及び東側は中央部が谷の地形であることが判明した。

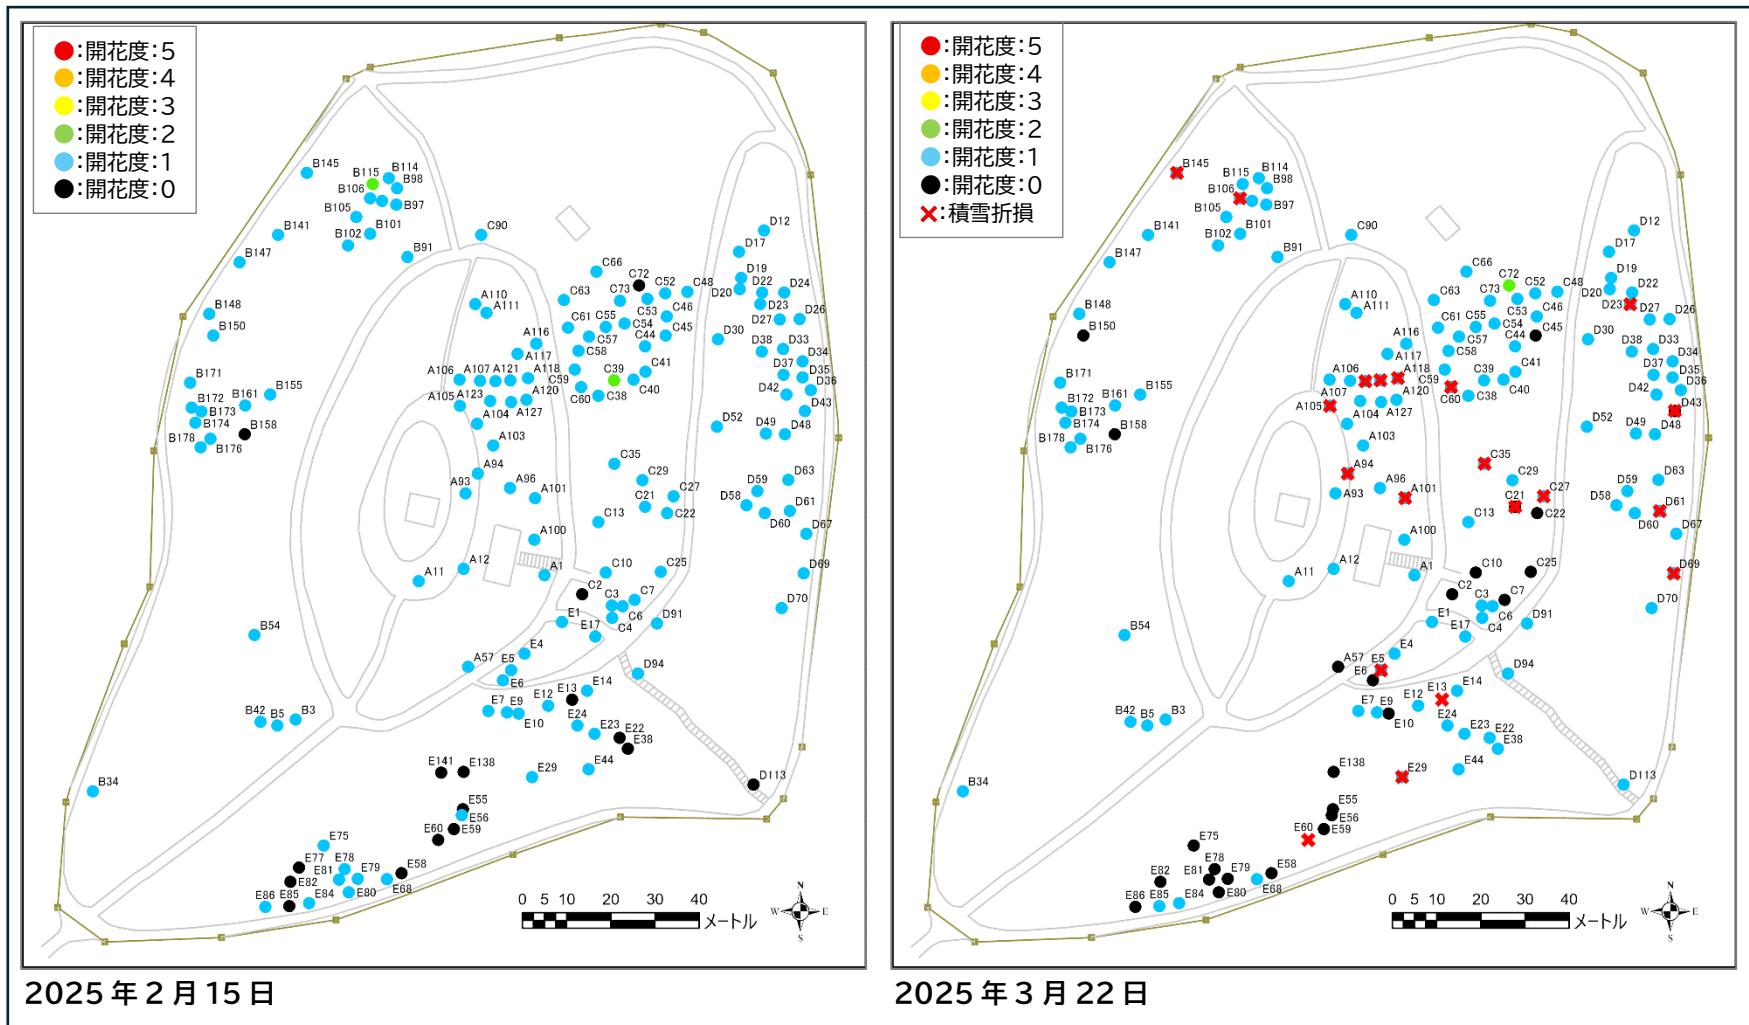
図 28 開花調査結果の続き

冬の開花期は 11 月から 12 月に緩やかなピークを迎えていくことが明らかとなった。山頂付近や東から南の斜面でよく開花する傾向が見られた。その後、2 月および 3 月の開花数は極めて少なかったが数輪の開花が見られる株が多くかった。2 月は開花の終わった花が枯れても脱落せずに枝に残っているものが多く見られた。3 月の調査では、3 月 19 日に降った雪の影響で枝の損傷が見られた。中でも大きく損傷していた 20 個体は図 28 内に赤×印で示した。

3月の積雪では、残念ながら枝を大きく損傷した個体が1割以上発生した。折れた枝は枯れ枝だけではなく、健全な枝も多く、直径5cmを超えるような部分で折れていたものもあり、B145およびE60では春の開花が全く見られないほどに損傷してしまっていた。本校では、折れた枝から芽を採取させていただき、現在培養している。貴重な遺伝資源を保護できるように努力していきたい。

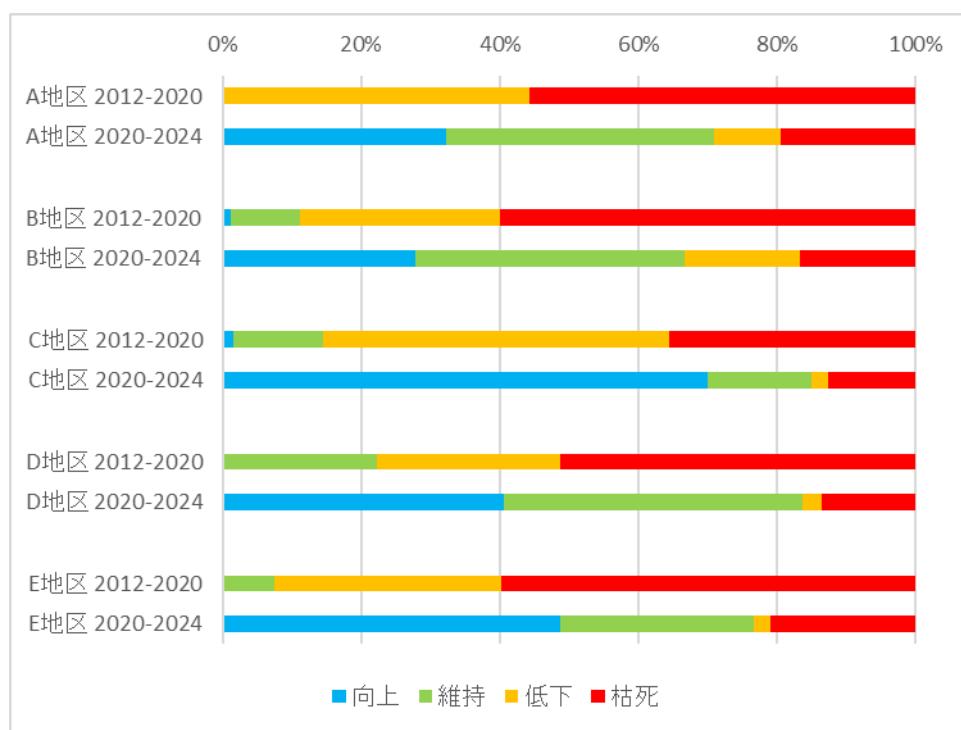
図 30 各地区における応急処置前後の‘冬桜’の樹勢変化

その結果、いずれの区においても、2012年から2020年の期間に比べて2020年から2024年の方が樹勢が向上、維持している割合が高いことが分かった。つまり、応急処置を実施したことによって、樹勢衰退が緩和されて樹勢が回復傾向にある個体が多いと考えられた。

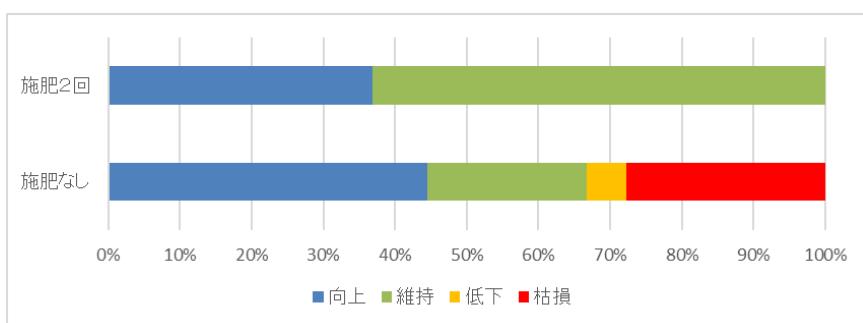
図 31 D 地区における施肥有無による‘冬桜’の樹勢変化

その結果、施肥2回分を実施した‘冬桜’では樹勢の低下や枯死は見られず、樹勢は維持もしくは向上していた。一方、施肥を行わなかった個体では樹勢の低下や枯死が確認できた。つまり、施肥を行うことによって、樹勢衰退が緩和されて樹勢が回復する可能性が高いと考えられた。

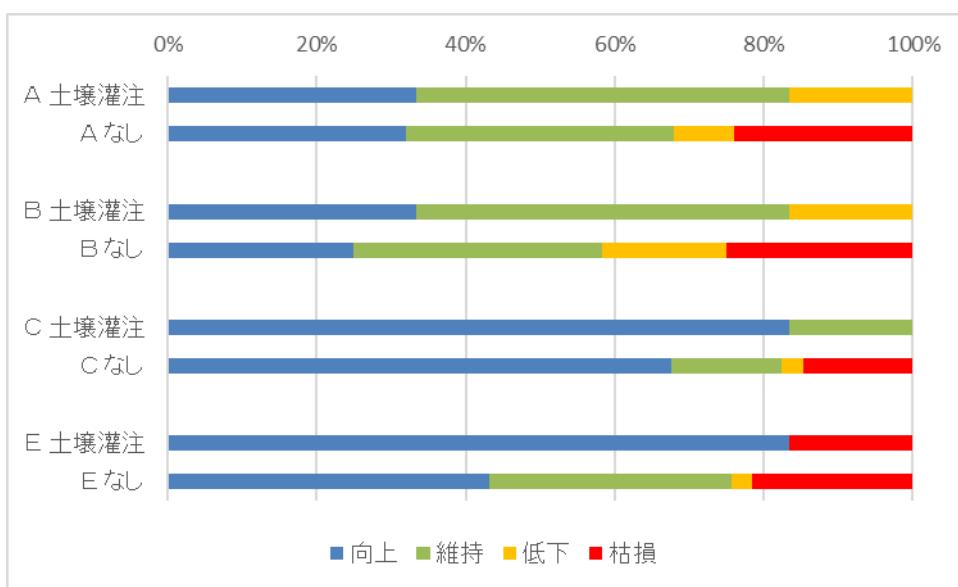
図 32 D 地区における施肥有無による‘冬桜’の樹勢変化

その結果、E 地区を除いて土壤灌注を実施した個体には枯死はなく、全体的に土壤灌注を実施していない個体に比べると樹勢が回復傾向にある様子が伺えた。この結果から土壤灌注が有効な樹勢回復手法と断言することはできないが、灌水するタイミングを調整し灌水回数を増やすことでもっと明確な違いが現れると考えられた。
