### 3. 三波川(サクラ)の現況調査

#### 3.1. ‘冬桜’の生存個体数の推移

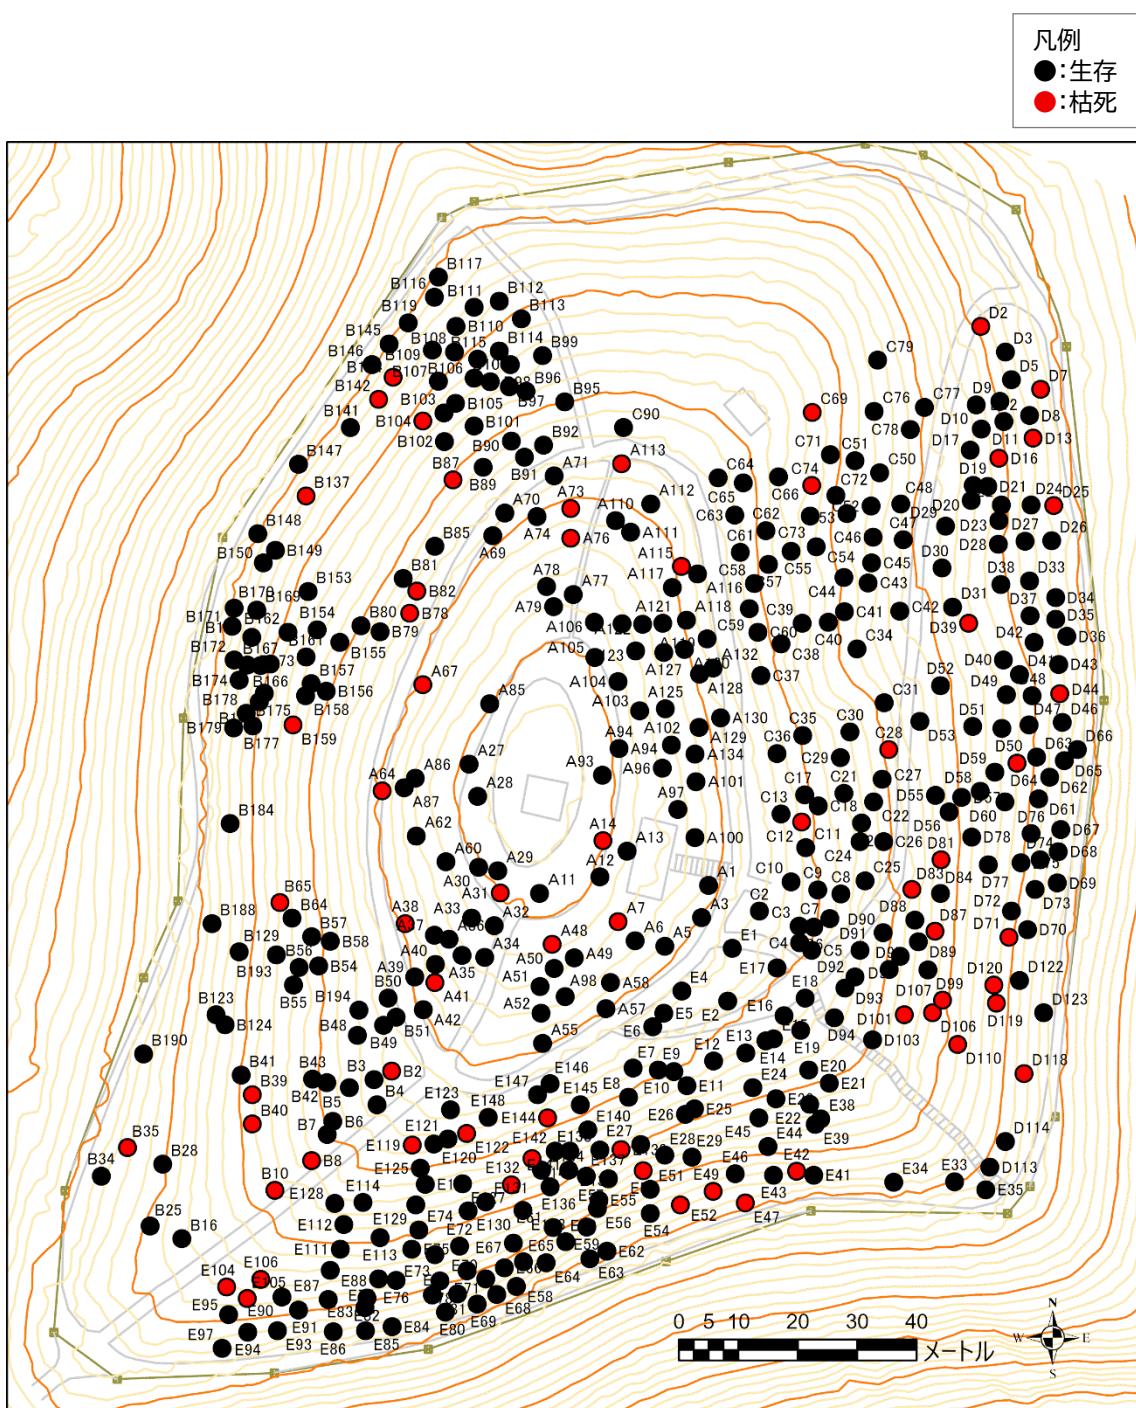
図 7 2012 年の‘冬桜’の枯死状況

2001年から2012年の11年間には‘冬桜’が323本、2020年から2012年の8年間に218本、2020年から2024年の4年間に31本が減少していた。各期間の枯死状況を平均年間減少数で比較すると、2020年までは毎年約27本、2020年以降は平均7本の減少となっており、枯れ止まりしていることが確認できた(表5)。

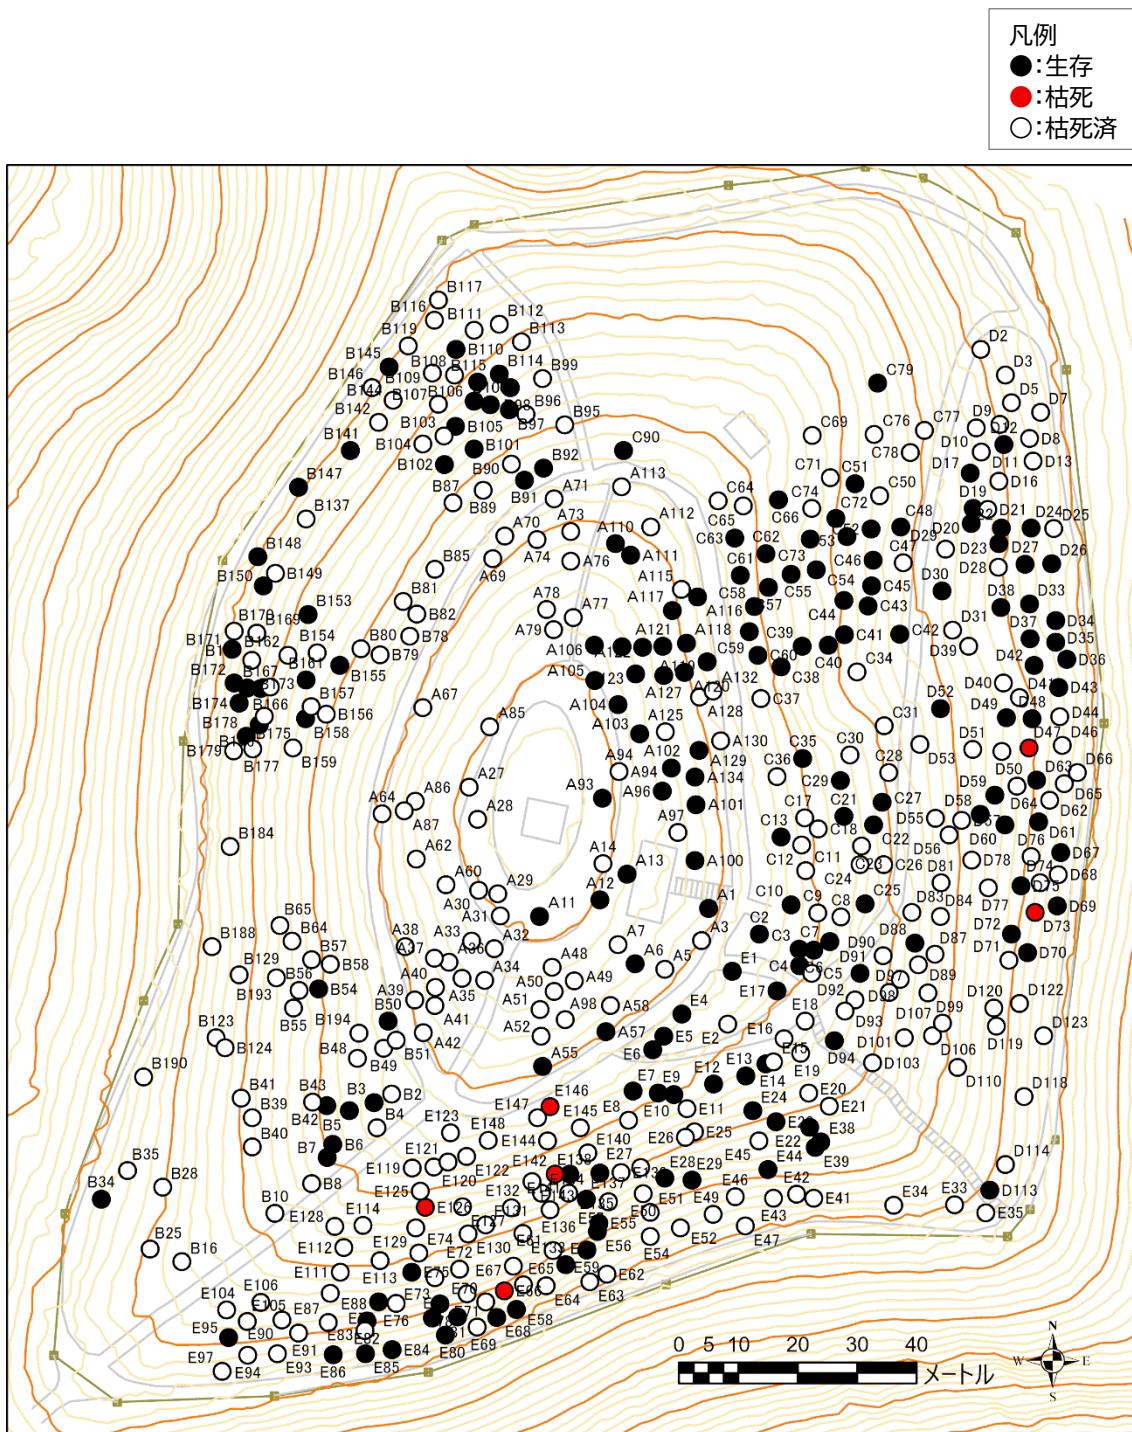
図 9 2021 年の‘冬桜’の枯死状況

2021年調査時点の枯死個体:D47・73、E66・126・142・146

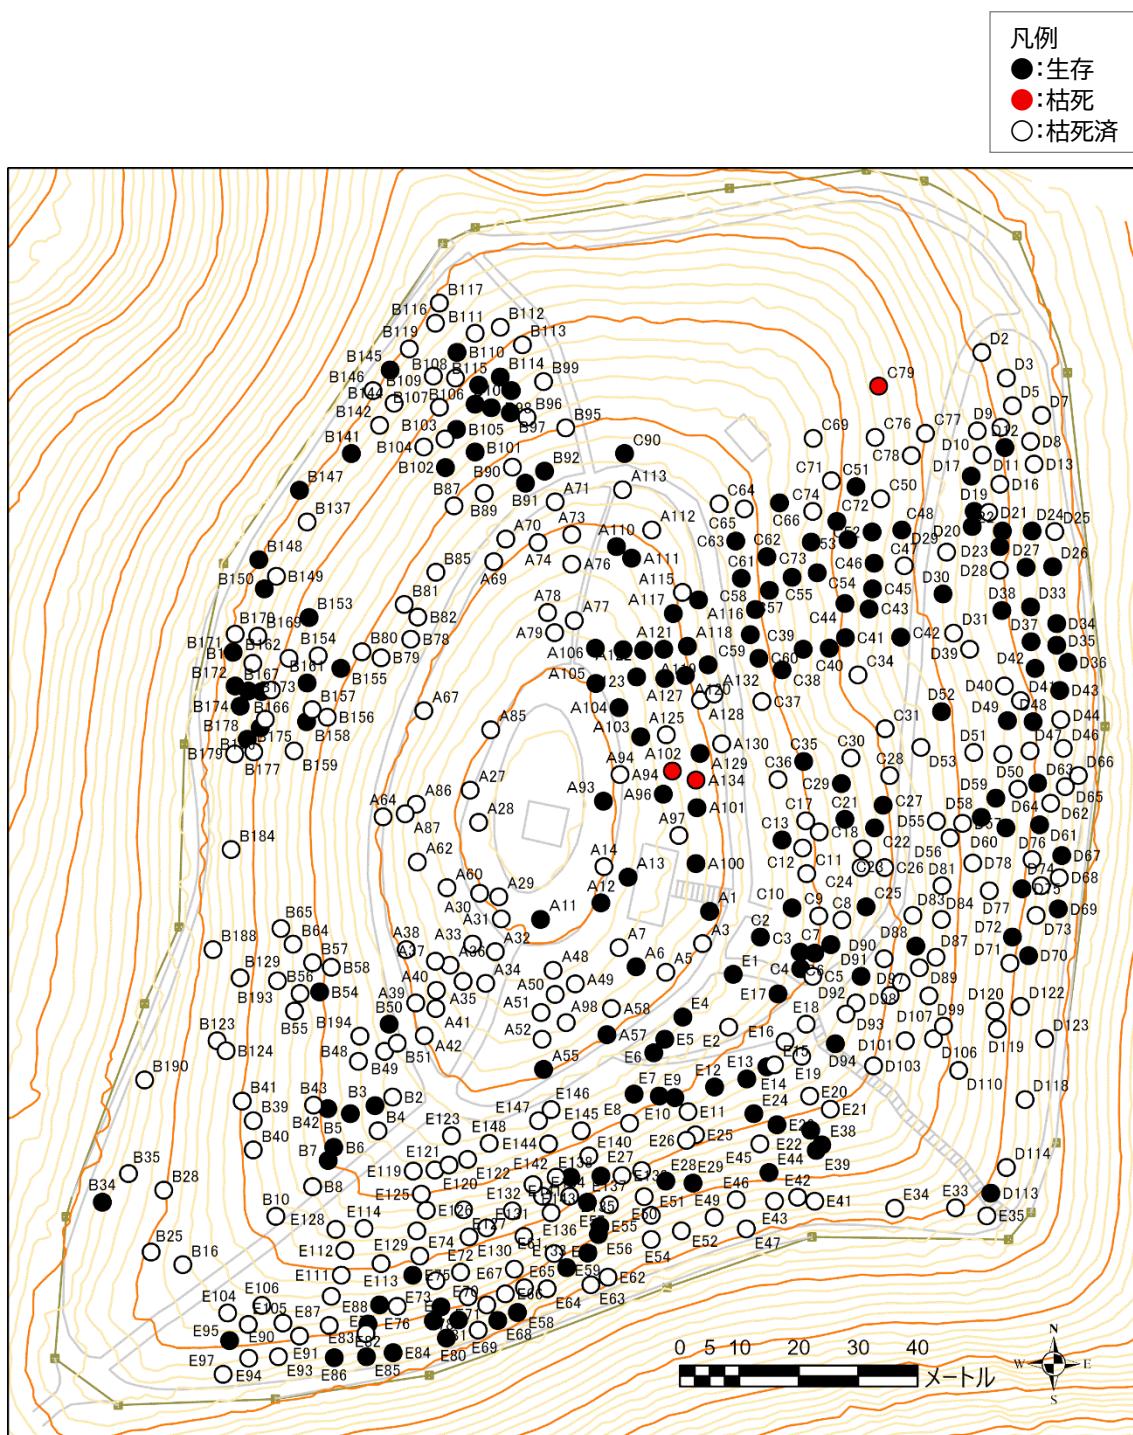
図 10 2022 年の‘冬桜’の枯死状況

2022年調査時点の枯死個体:A102・134、C79

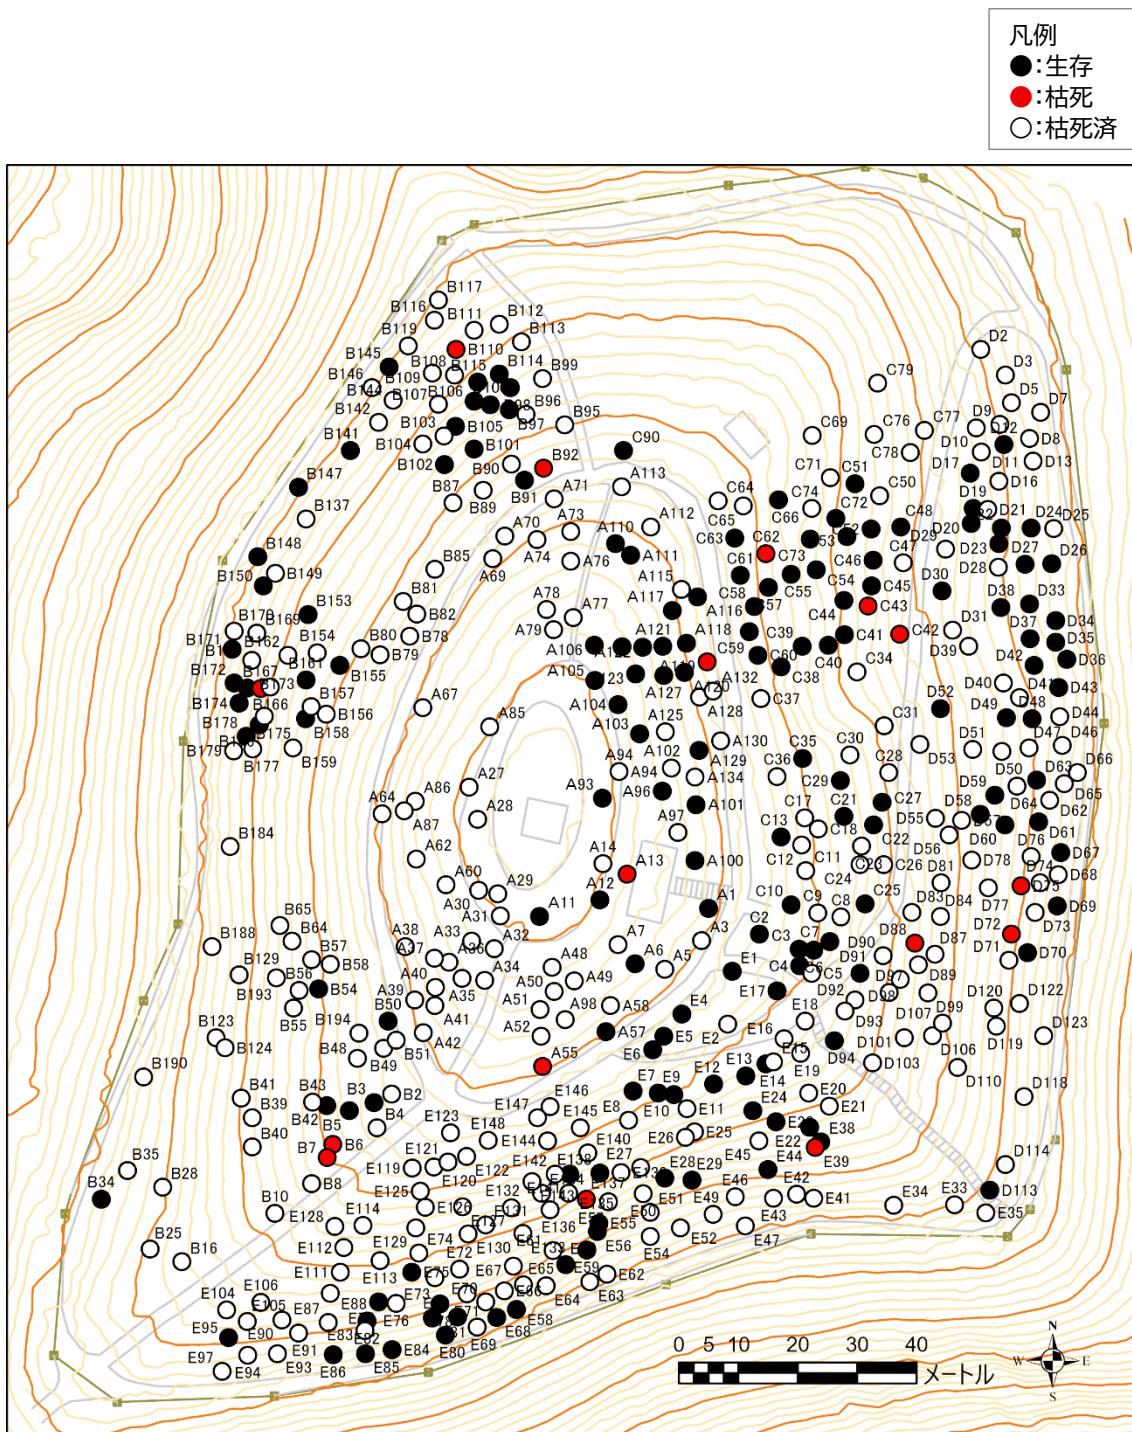
図 11 2023 年の‘冬桜’の枯死状況

また2020年から2024年においては、2022年8月から2023年8月に枯死した個体が多かった(表6)。地区別にみると大きな違いはなかったが、E地区での減少が多かった。なお、2023年の枯死にカウントされているC62について、隣接するヒノキが2022年に落雷を受けた影響で枯死したものと考えられた(写真7)。

2023年調査時点の枯死個体:A13・55・119、B6・7・92・110・167、C42・43・62、D72・75・88、E39・137

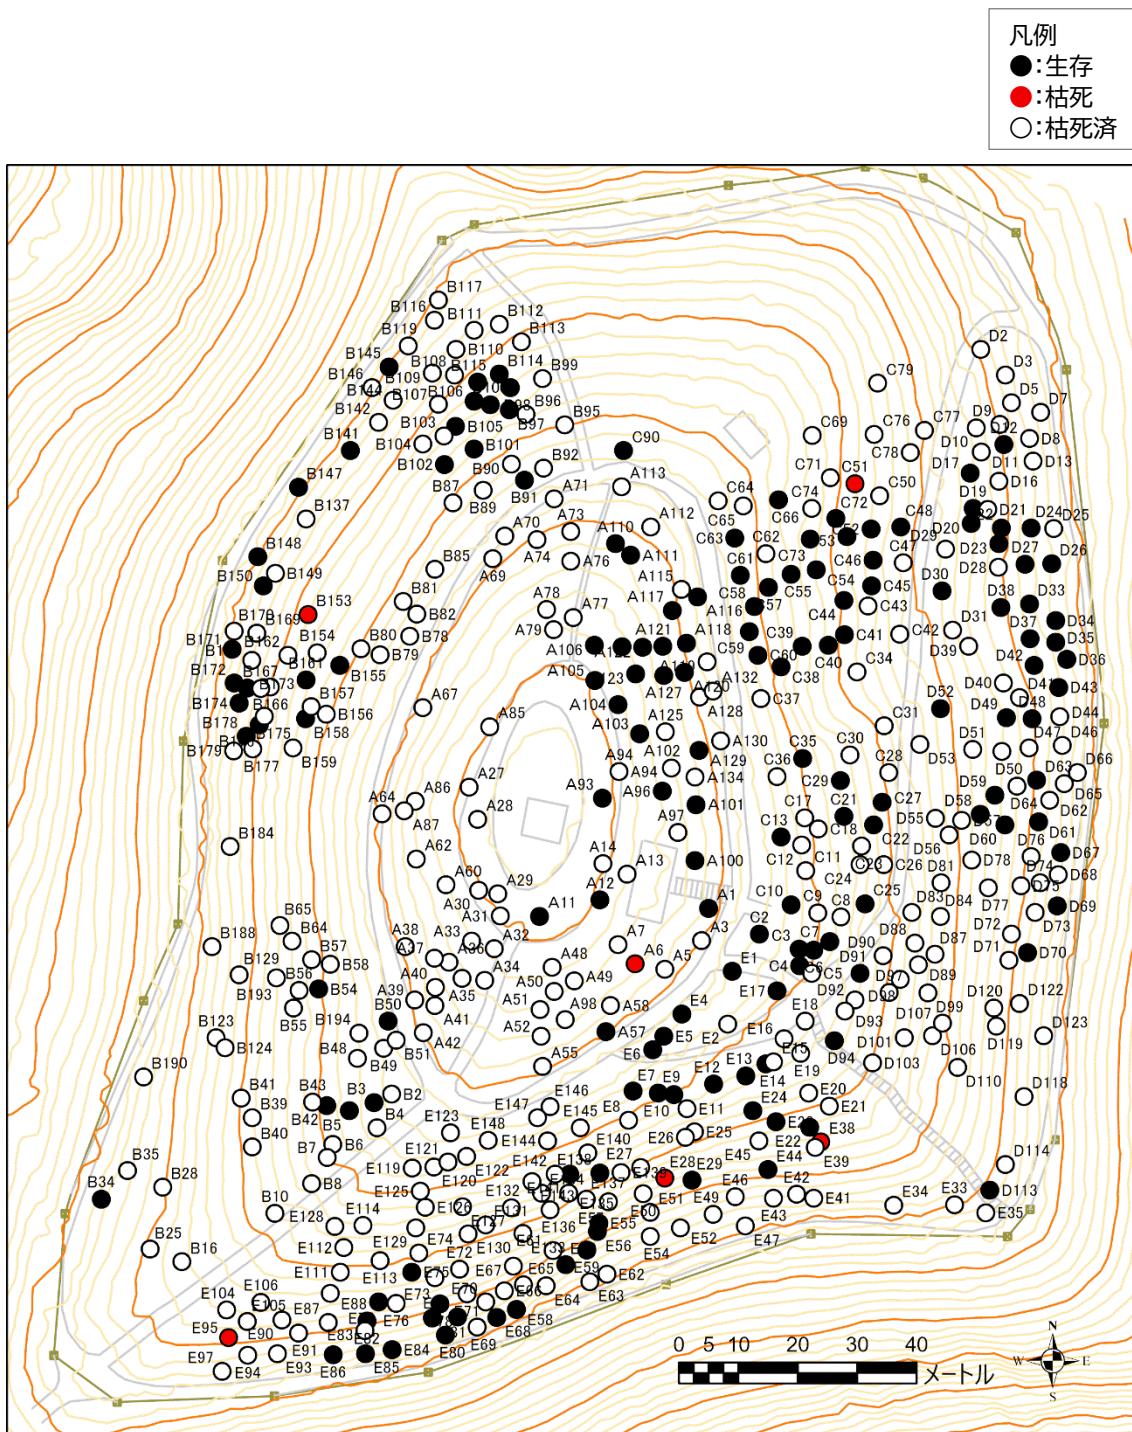
図 12 2024 年の‘冬桜’の枯死状況

2024年調査時点の枯死個体:A6、B153、C51、E28・38・95

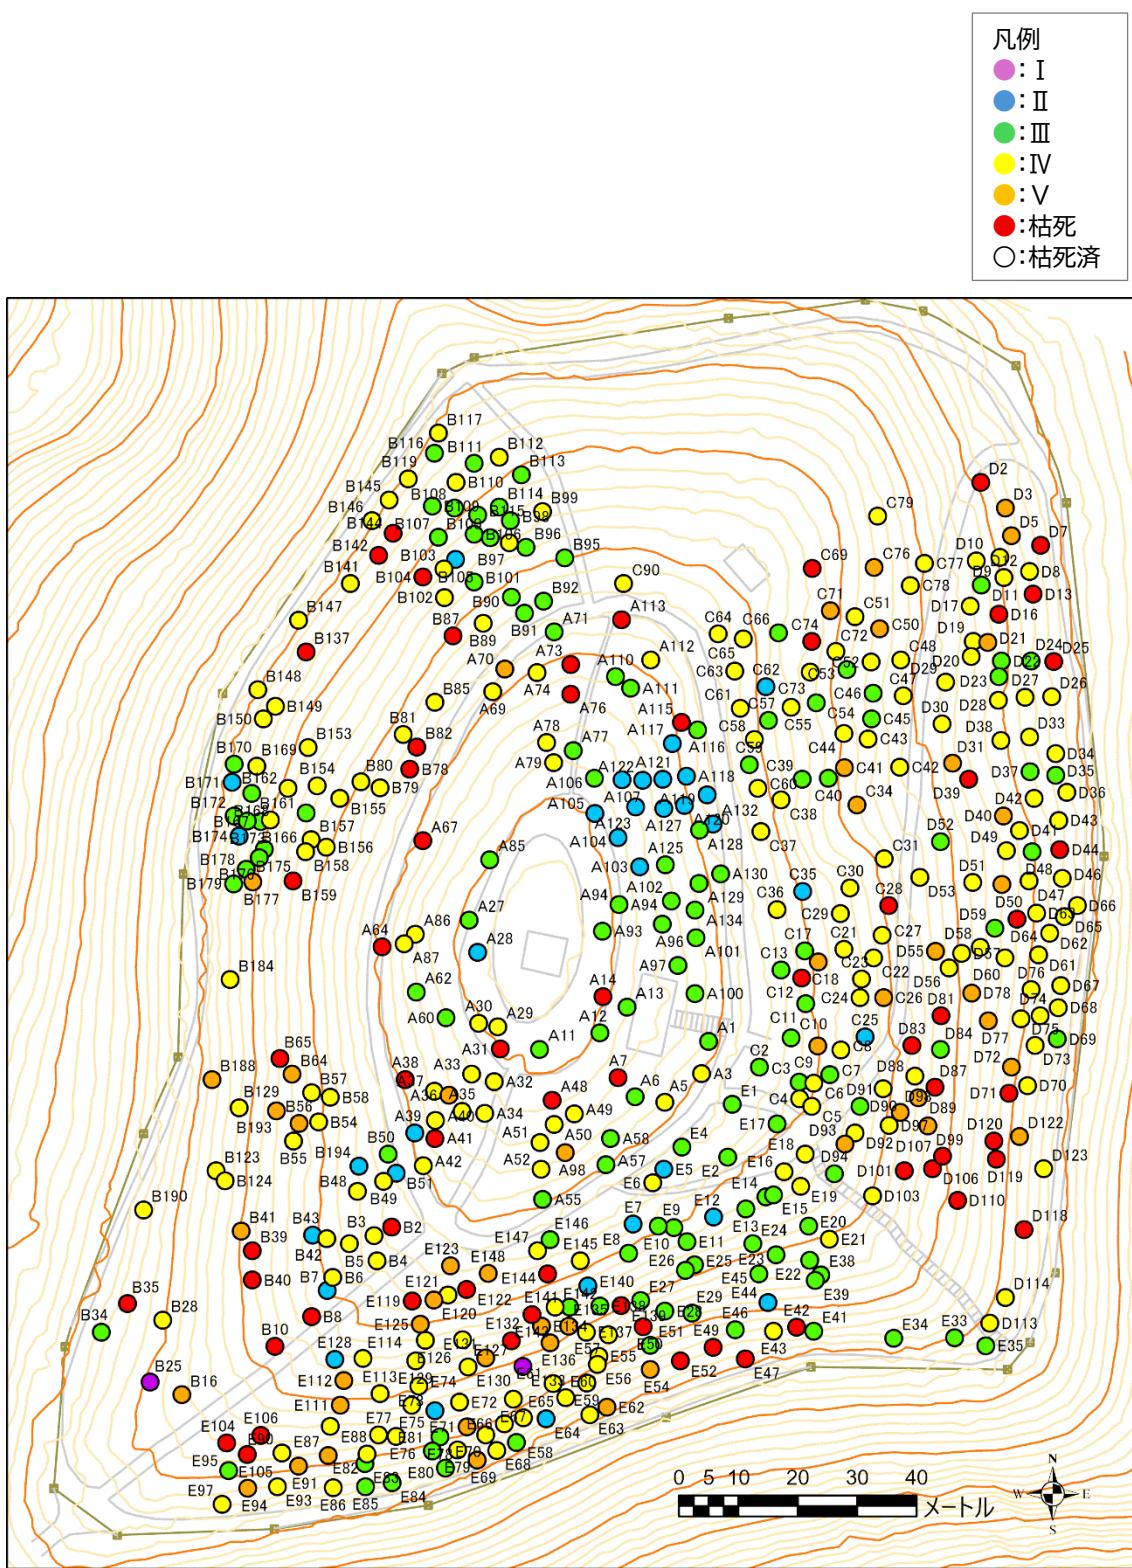
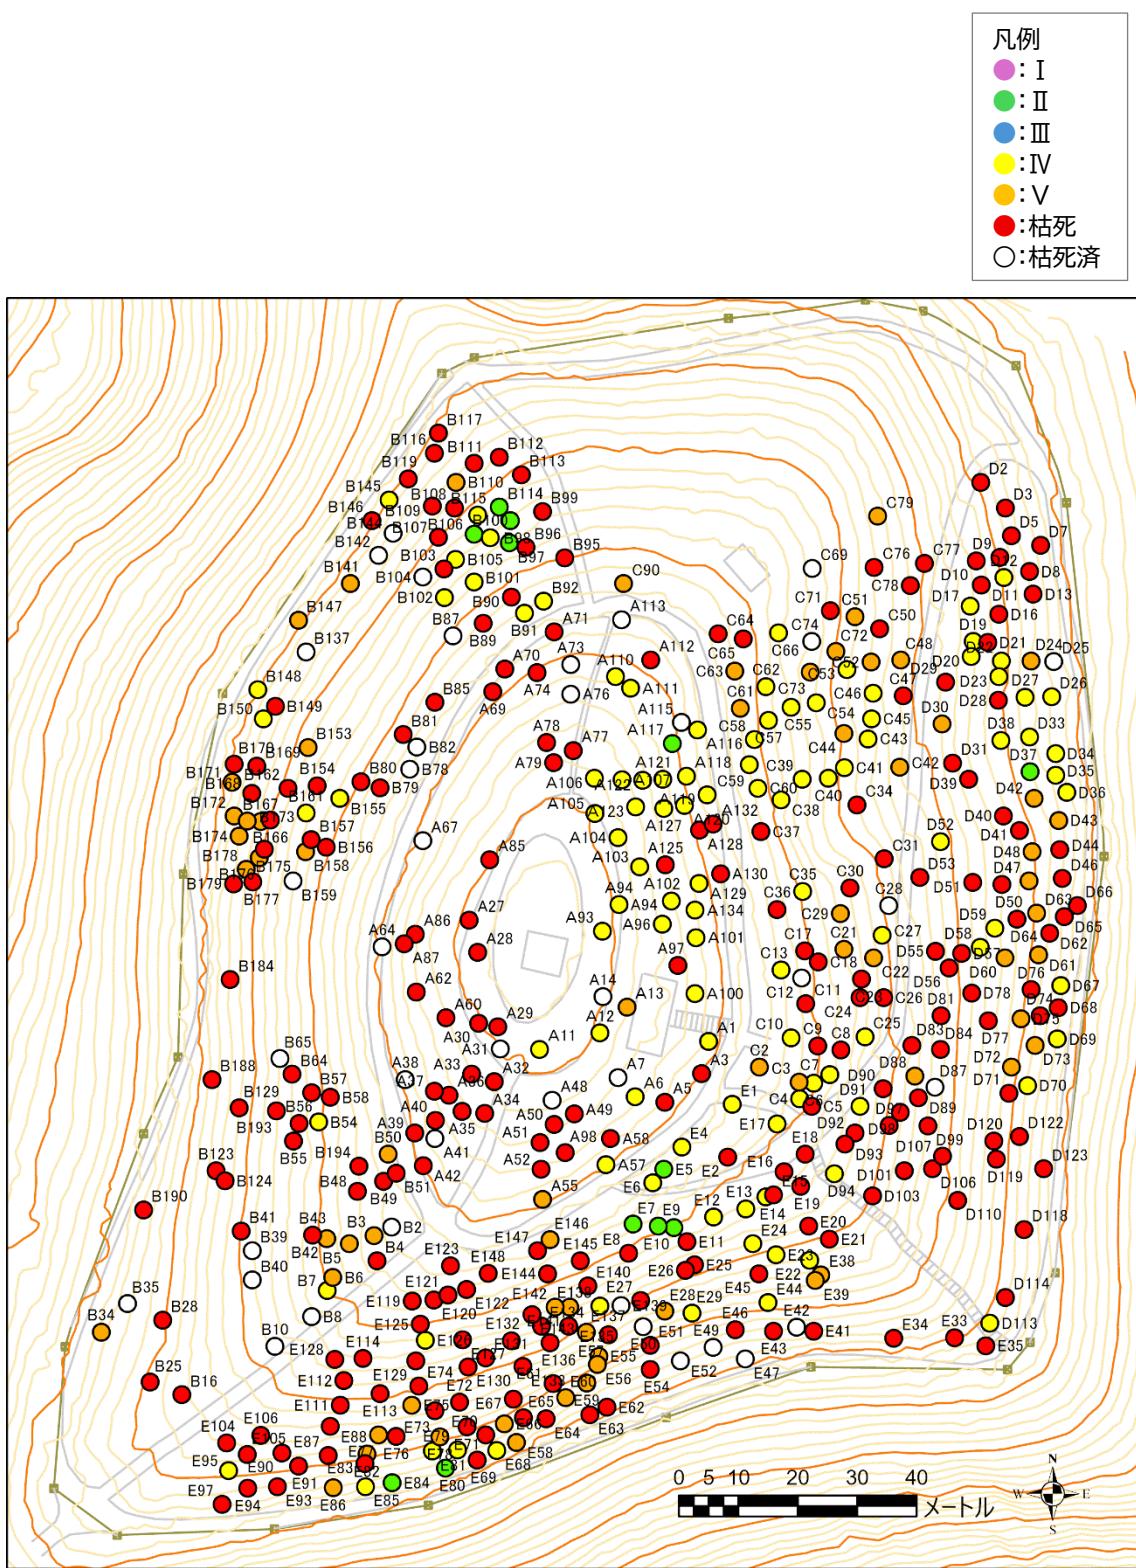
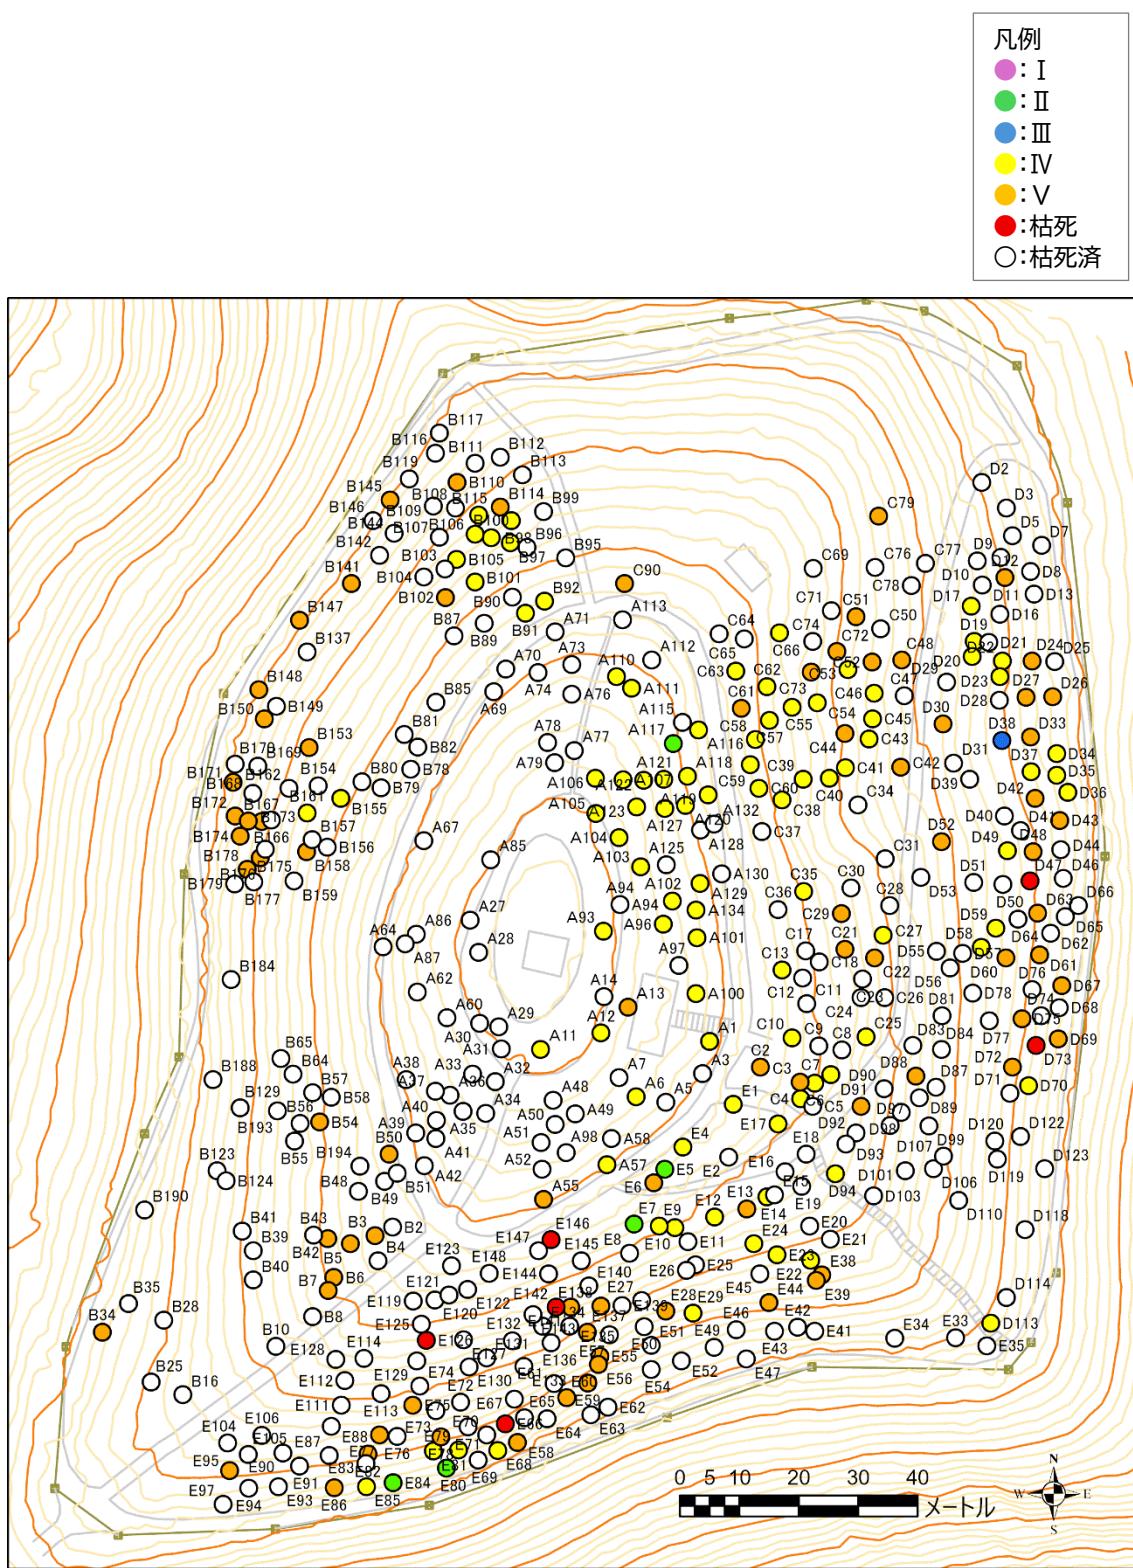
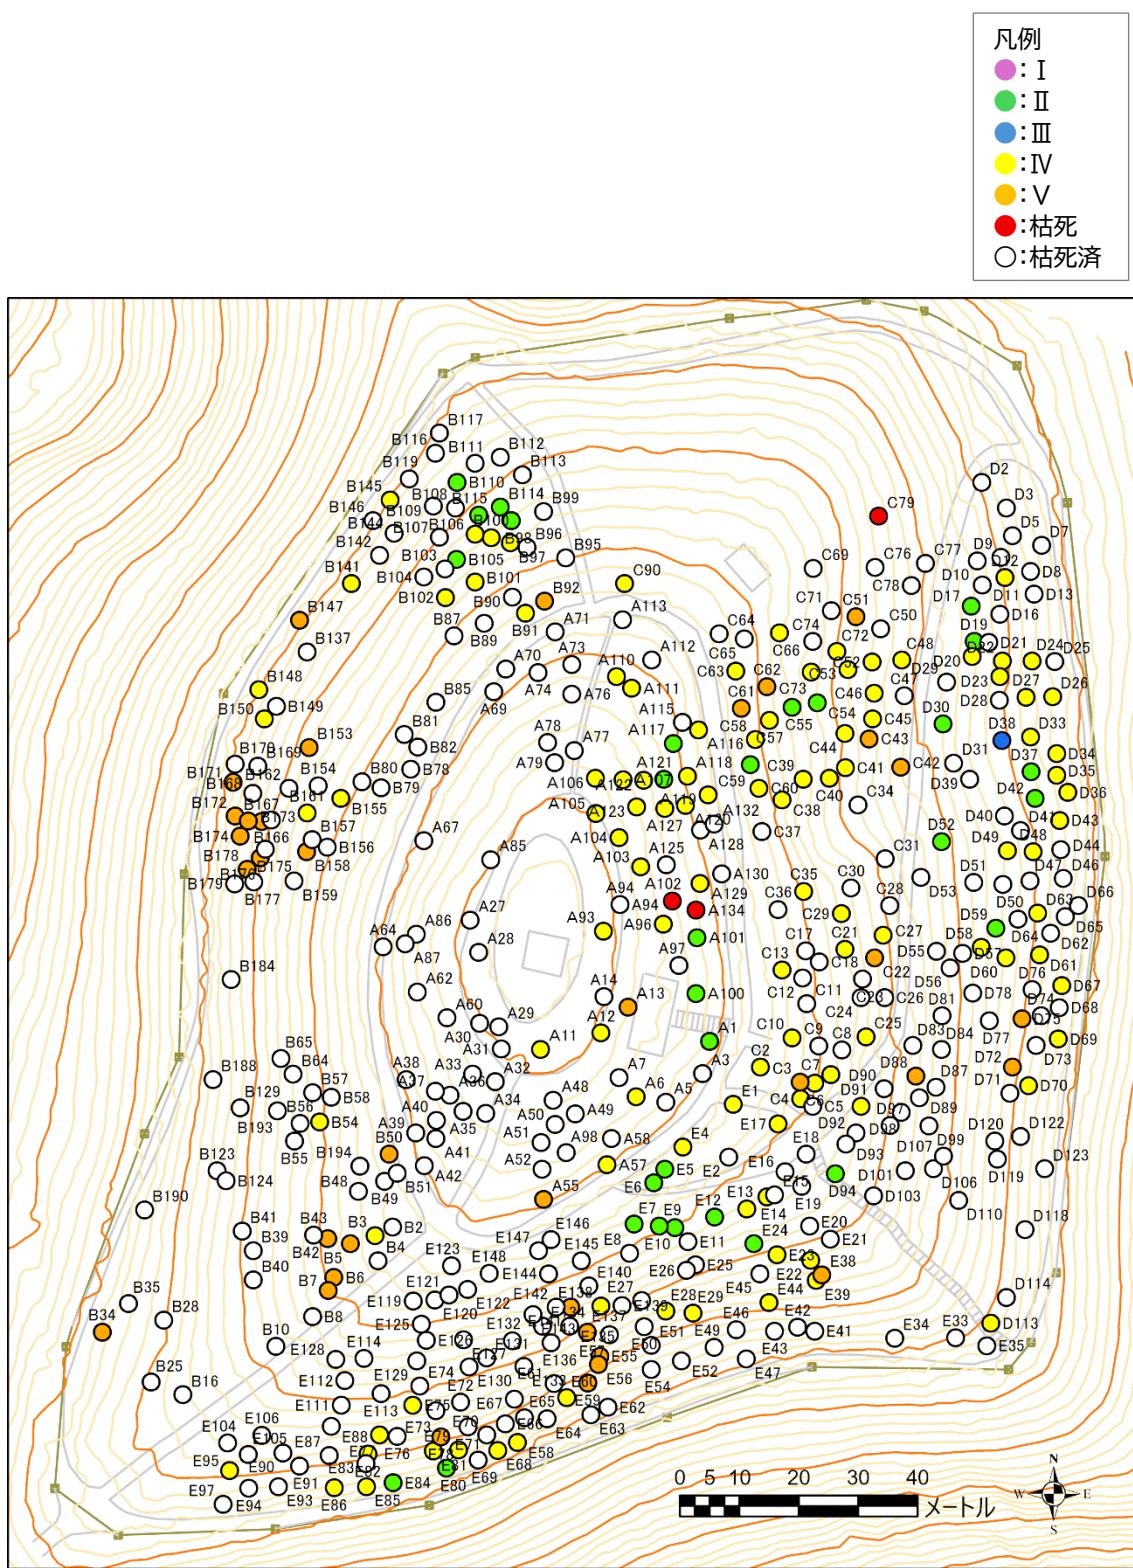
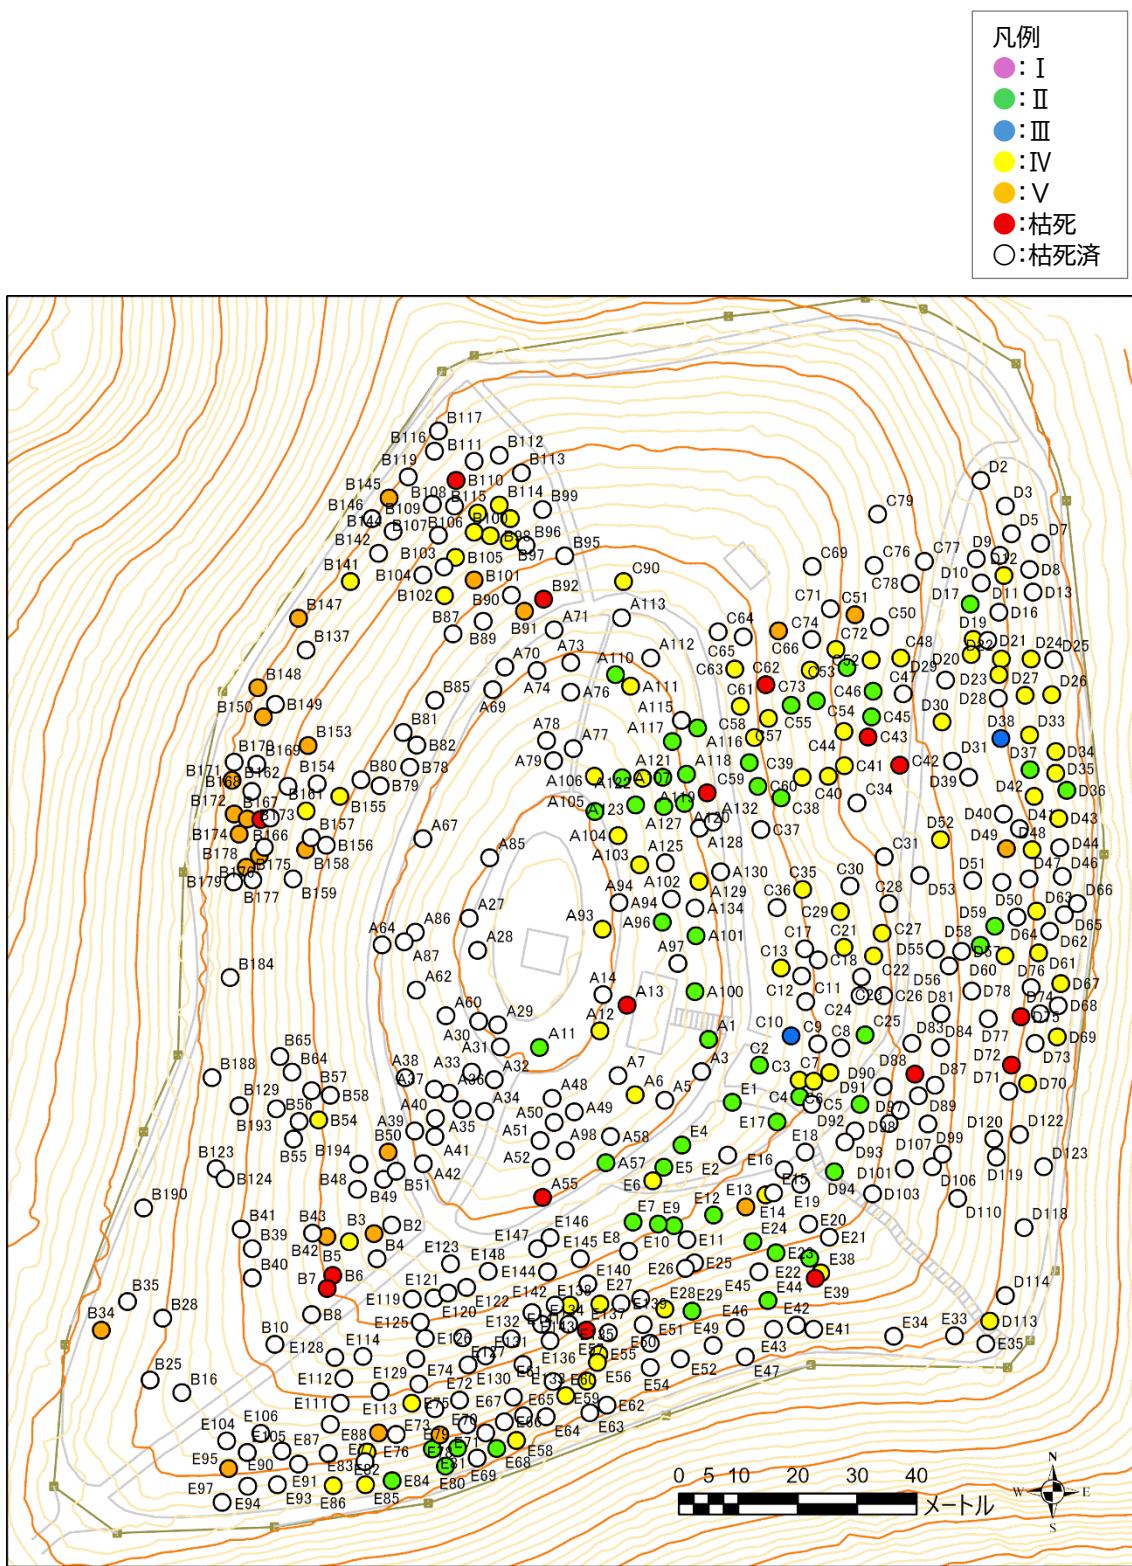
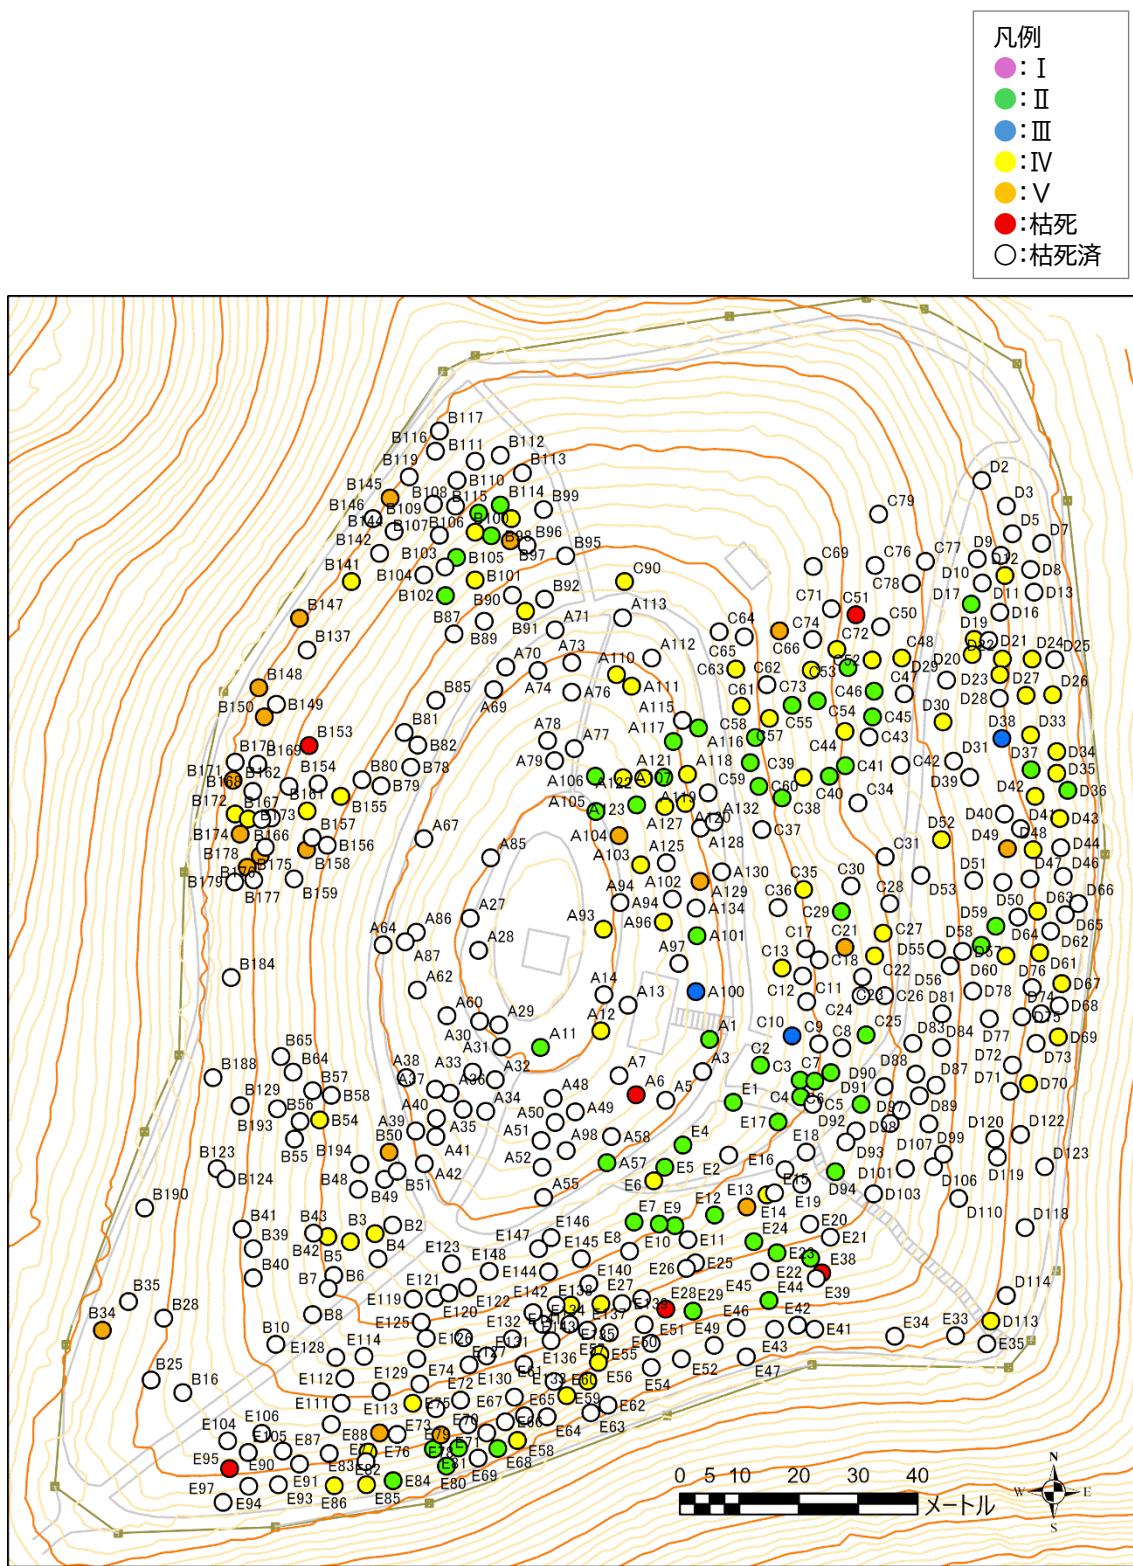
衰退度診断の結果を表7及び図18～図23に示した。2012(平成24)年の調査では衰退度I(樹勢:良)が2本、衰退度II(樹勢:やや不良)が33本確認できたが、2020(令和2)年の調査では衰退度I(樹勢:良)はなくなり、衰退度II(樹勢:やや不良)も1本に減少していた。以降は、徐々に衰退度の数値は向上する傾向がみられ、衰退度I(樹勢:良)は依然としてないものの、衰退度II(樹勢:やや不良)が3本に増加した。

衰退度においても、被圧により日照条件が悪い位置では生育状態も悪い傾向があった。被圧が無い南側や東側斜面においては、E地区の北東側やC地区の南西側を除き、斜面の下部や谷部分に位置する‘冬桜’が樹勢を維持している傾向が見られた。

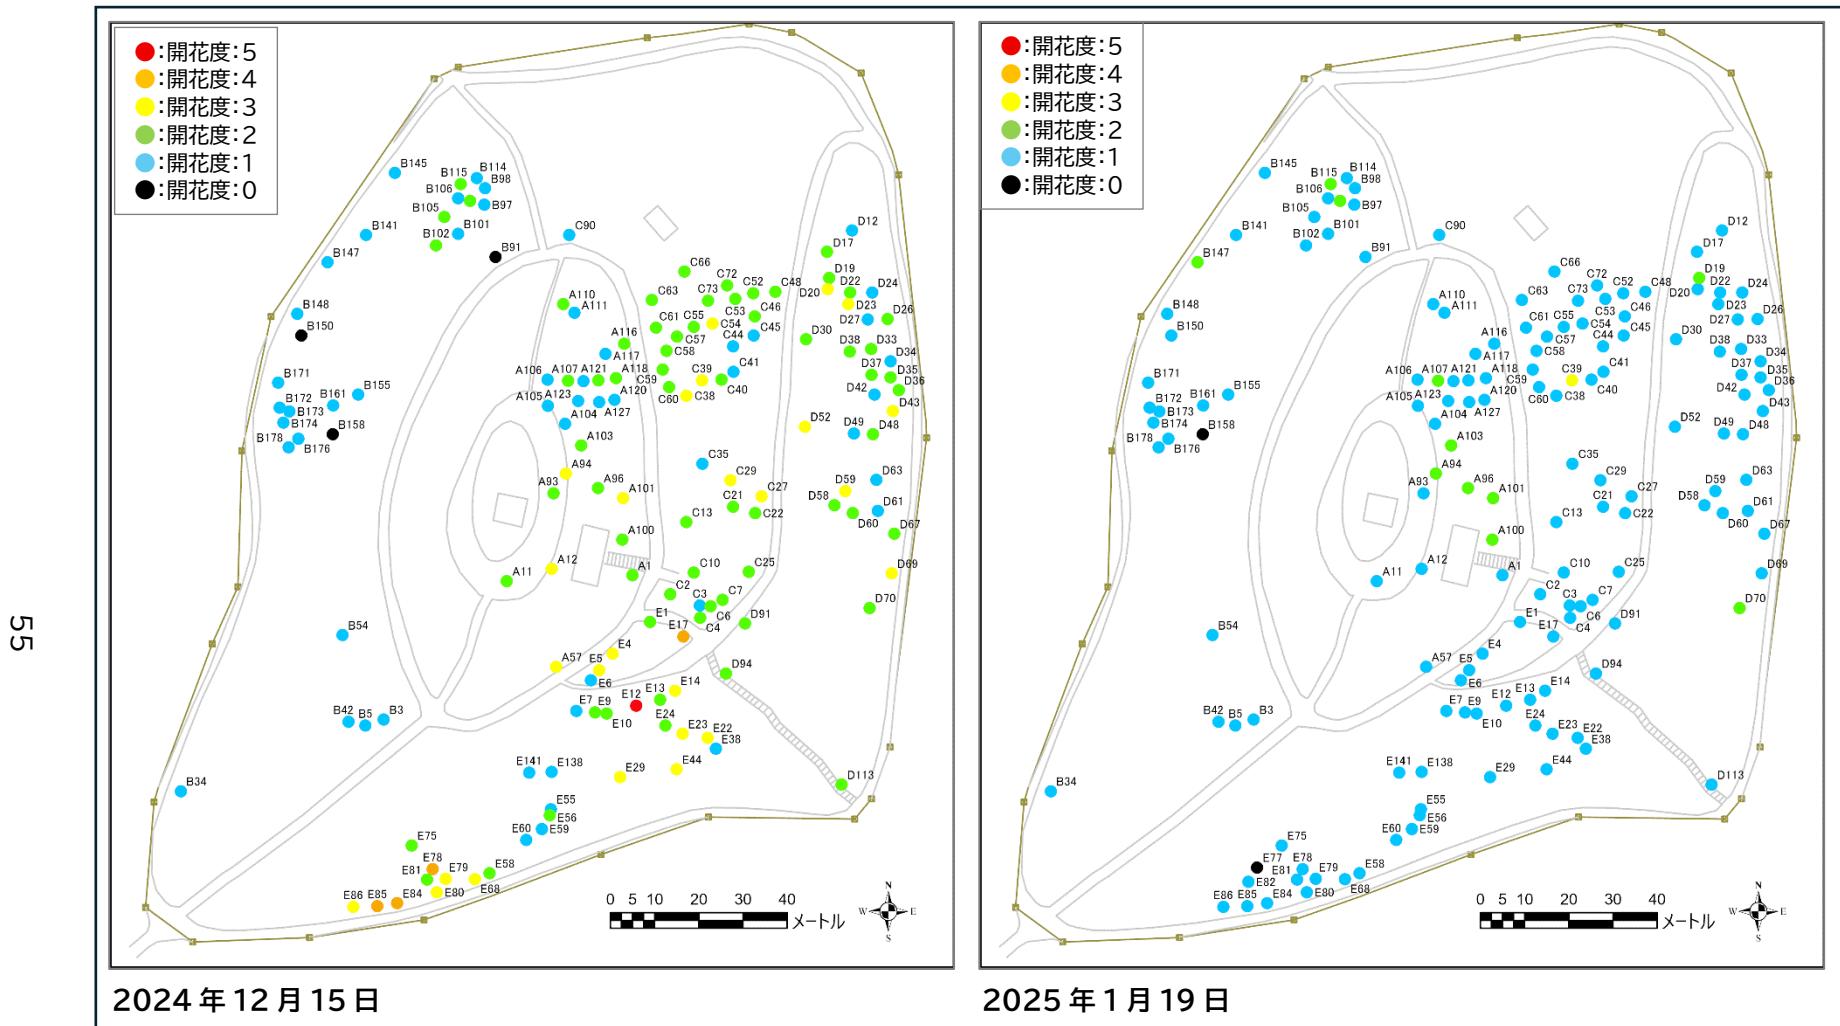
図 27 開花調査結果の続き

冬の開花期は 11 月から 12 月に緩やかなピークを迎えていくことが明らかとなった。山頂付近や東から南の斜面でよく開花する傾向が見られた。その後、2 月および 3 月の開花数は極めて少なかったが数輪の開花が見られる株が多くかった。2 月は開花の終わった花が枯れても脱落せずに枝に残っているものが多く見られた。3 月の調査では、3 月 19 日に降った雪の影響で枝の損傷が見られた。中でも大きく損傷していた 20 個体は図 28 内に赤×印で示した。

3月の積雪では、残念ながら枝を大きく損傷した個体が1割以上発生した。折れた枝は枯れ枝だけではなく、健全な枝も多く、直径5cmを超えるような部分で折れていたものもあり、B145およびE60では春の開花が全く見られないほどに損傷してしまっていた。本校では、折れた枝から芽を採取させていただき、現在培養している。貴重な遺伝資源を保護できるように努力していきたい。
