高山社跡では母屋兼蚕室の修復工事をしています

高山社跡の代表的な建物で、模範蚕室の特徴を持つ、母屋兼蚕室の修復工事を開始しました。

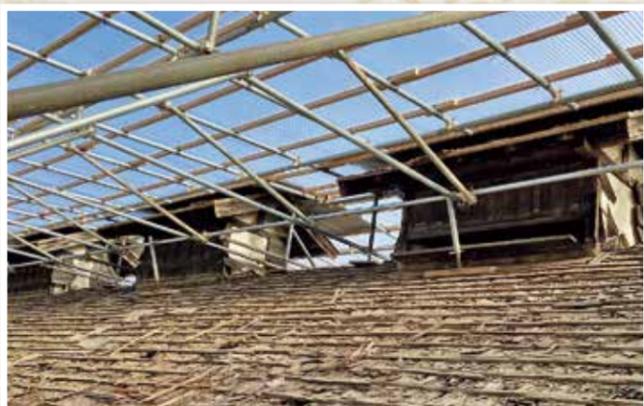
2階と天窗の瓦を下ろしました。屋根の下地を調べてから解体します

この工事では、建物の修理・調査を目的に、いったん全て手作業で丁寧に解体し、痕跡や傷み具合を調査すると同時に、複数の改修された箇所がどの時代に改変されたのかを調査します。保存修理の範囲を最小限にとどめて、建物の傷みの激しい部分だけを同じ樹種で交換し、日本伝統の木継ぎ技法で、元の部材と一体となるよう修復します。来場者の危険防止のため耐震補強も実施し、高山社分教場当時の明治後半から大正時代の状態に復元します。完成は令和9年度の予定です。

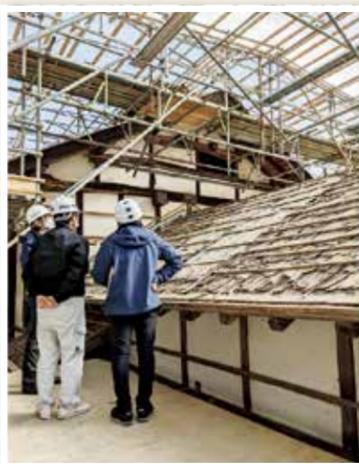
1階平屋も瓦を下ろし、屋根の下地を調べてから解体します
